# UNIVERSIDAD POLITÉCNICA ESTATAL DEL CARCHI

Tema: “La accesibilidad turística para personas con discapacidad física en los atractivos y servicios turísticos y su contribución al desarrollo del turismo inclusivo del cantón Montúfar provincia del Carchi en el año 2021”

Trabajo de titulación previa la obtención del  
título de Licenciada en Turismo

Tulcán, 2022

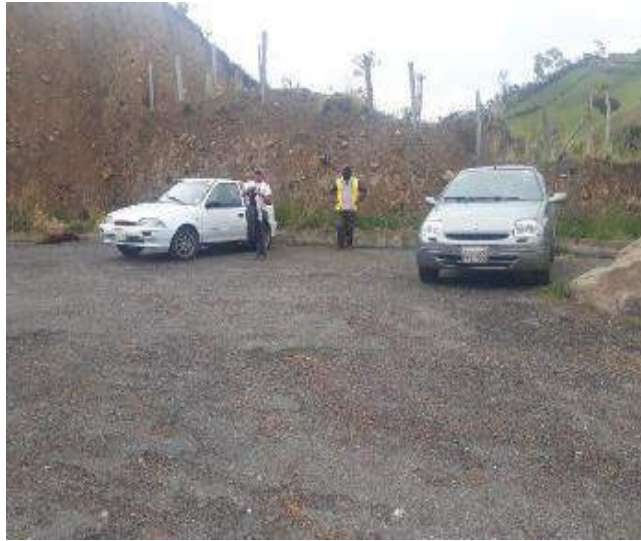
**Figura 30.** Lugar de estacionamiento (Cascada de Paluz)

**Estacionamiento:** el atractivo turístico conocido como cascada de Paluz cuenta en la actualidad con sitios de estacionamiento para sus visitantes, el espacio destinado para la colocación de vehículos es para 4 a 3 de estos. El estacionamiento que se presentan a las afueras del sitio cuenta con un espacio amplio, pero no muestra los parámetros establecidos de espacios

preferenciales hacia personas con incapacidades, no reflejan franjas de tránsito y simbología de espacio preferencial.

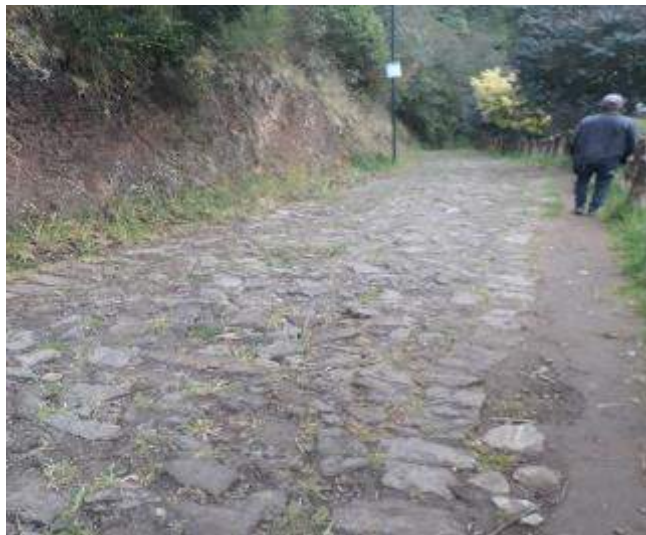
**Figura 31.** Rampas externas (Cascada de Paluz).

**Rampas externas a desnivel:** este tipo de rampas es un elemento que facilita la circulación y acceso para personas en sillas de ruedas o amputaciones. El atractivo no cuenta con rampa de ingreso, las condiciones no son aptas para una libre circulación por motivo que el suelo es de tierra y hay piedras que pueden provocar accidentes, el camino es muy empinado y se debe tomar precauciones.

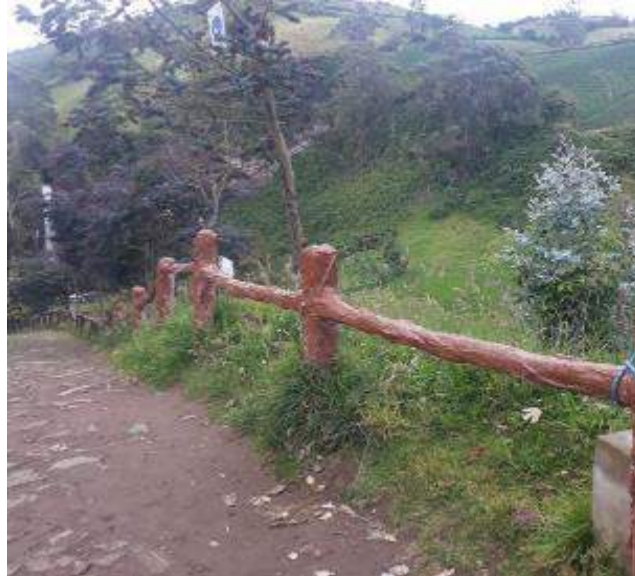
*Figura 32.* Pasamanos (Cascada de Paluz).

**Pasamanos:** este elemento es importan y debe siempre estar cerca de las rampas para facilitar el acceso a los sitios, la cascada de Paluz cuenta con pasamanos de cemento que se encuentra en buen estado hoy en día.

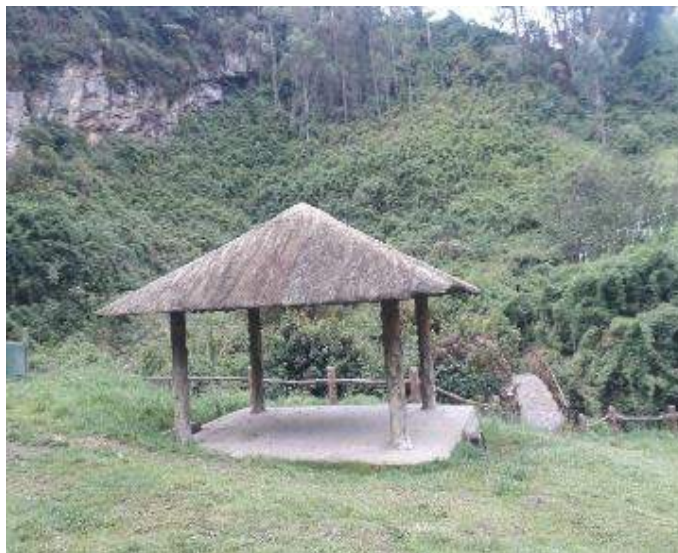
**Vías de circulación peatonal:** En cuanto a las vías de circulación como pueden ser senderos, andenes o cruces el lugar cuenta con caminos que son de césped o de tierra este es un punto negativo en cuanto a la libre circulación de las personas con discapacidad física.

*Figura 33.* Vías peatonales (Cascada de Paluz).

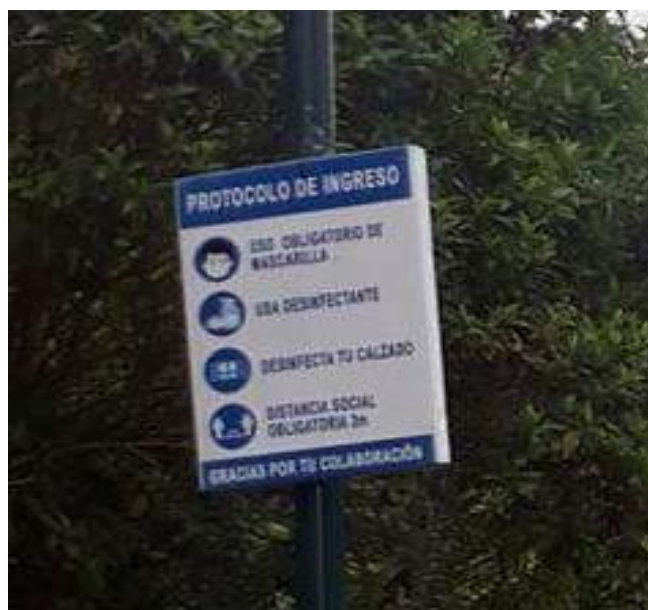
**Señalética preventiva:** el aspecto de señalética preventiva en la actualidad se puede observar que al ingreso del sitio existe protocolos que permiten conocer y prevenir al turística para tener una mejor experiencia al momento de su visita.

*Figura 36.* Señalética preventiva (Cascada de Paluz).

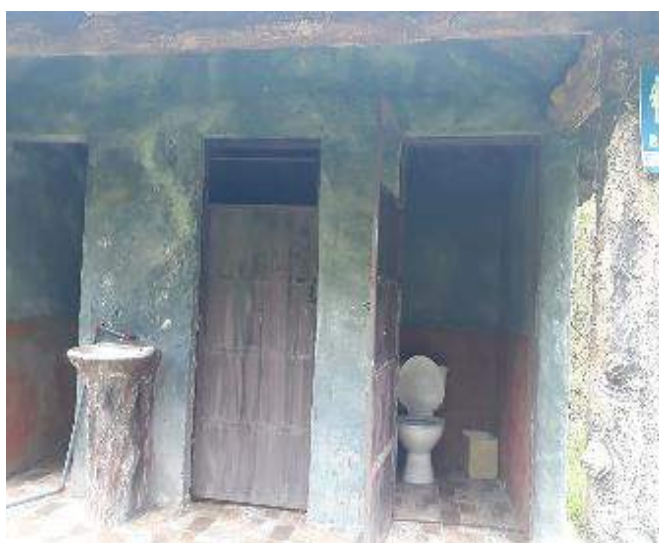
*Figura 37.* Baños (Cascada de Paluz).

**Baños:** los servicios higiénicos que tiene el sitio no cumplen con las normas necesarias para una persona con discapacidad física por motivo que sus espacios no tienen las medidas necesarias ni las herramientas para poder tener comodidad al momento del uso de este servicio.

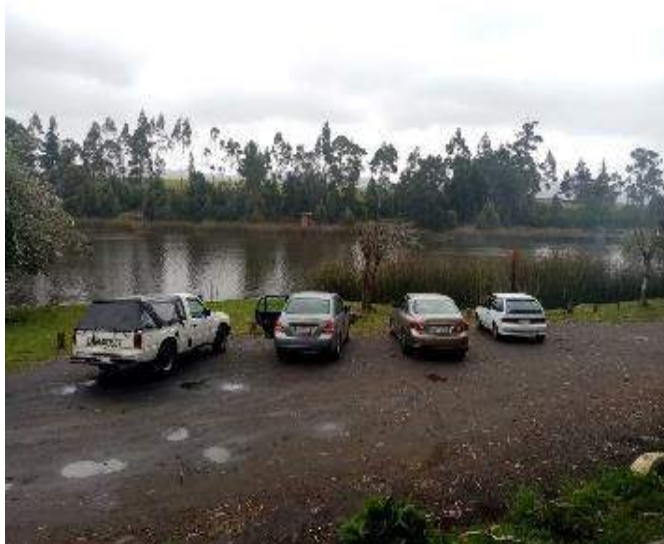
*Figura 39.* Estacionamiento (Laguna del Salado).

**Estacionamiento:** el atractivo turístico cuenta con lugares de estacionamiento amplios para sus visitantes, los espacios no cuentan con ningún tipo de señalización, pero existe un grupo de personas que brindan ayuda indicando los sitios de estación. En el aspecto de estacionamientos específicos de uso exclusivo para personas con discapacidad física no existe ningún tipo de señalética o espacio para este grupo de personas.

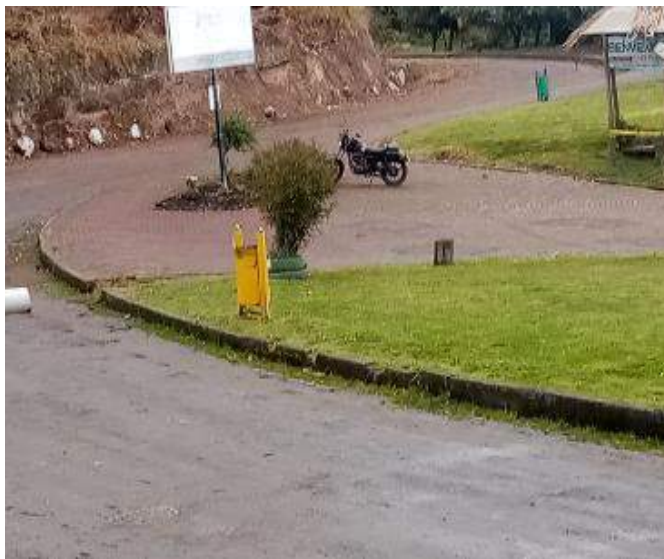
**Rampas externas a desnivel:** este elemento no se encuentra dentro del atractivo, pero cuentan con aceras de bajo nivel permitiendo el acceso.

*Figura 40.* Rampas externas (Laguna del Salado).

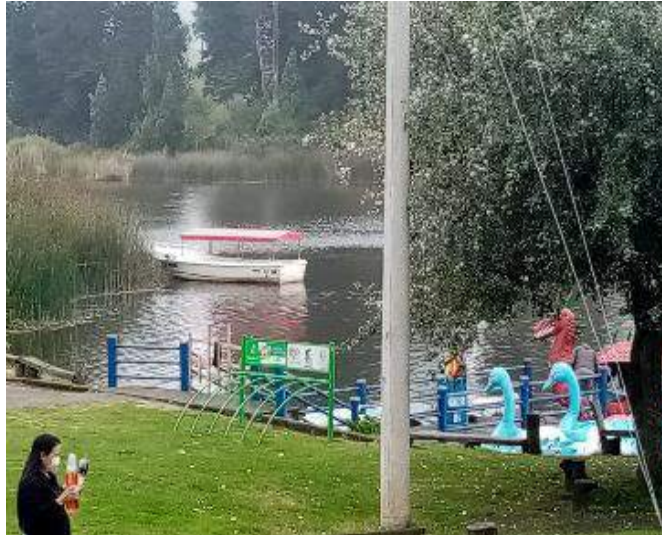
*Figura 41.* Pasamanos (Laguna del Salado).

**Pasamanos:** El pasamanos que se logró visualizar es de un material conocido como hierro, en el atractivo encontramos este tipo de elemento cerca del ingreso a la laguna permitiendo mejorar la accesibilidad de las personas con discapacidad física brindándoles seguridad y confianza.

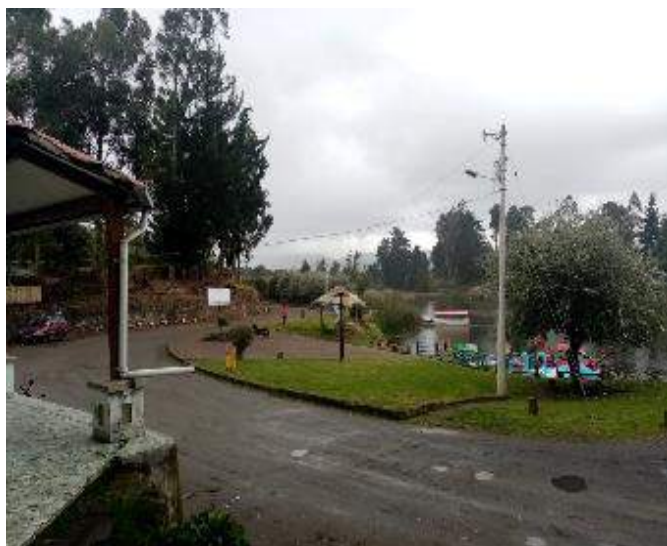
*Figura 43.* Vías de circulación (Laguna del Salado).

**Vías de circulación peatonal:** las vías de circulación que se observó en el atractivo son tres. La primera que es un sendero alrededor de la laguna que es de tierra, el segundo camino es a base de bloques de hormigón. El sitio también cuenta con aceras de césped. Este tipo de vías permite desplazar libremente al peatón.

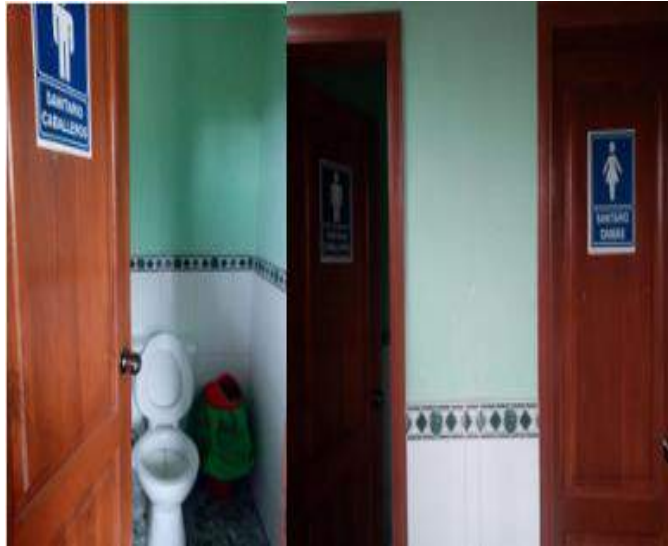
*Figura 47.* Baños (Laguna del Salado).

**Baños:** existen baños tanto para hombres como para mujeres se encuentran en un buen estado gracias a la asociación que maneja la parte de infraestructura, pero este medio no cumple con los requisitos para personas con discapacidad física en cuanto a espacio y tipos de accesorios.

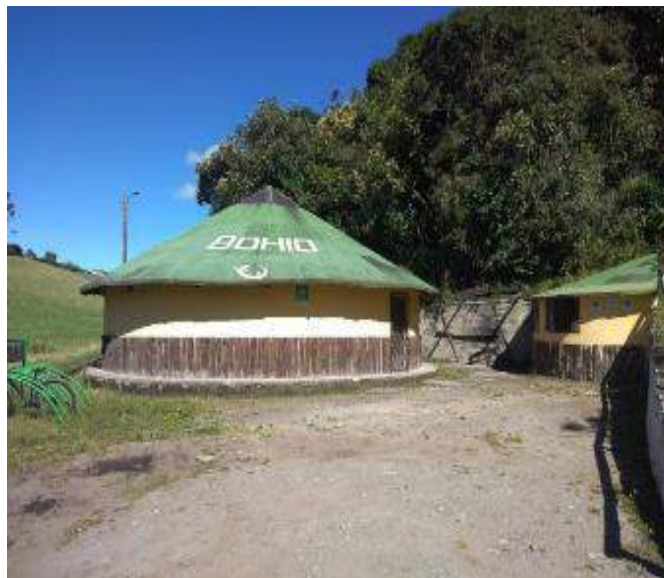
*Figura 49.* Lugar de estacionamiento (Bosque de los Arrayanes).

**Estacionamiento:** Luego de realizar la observación se pudo concluir que el sitio cuenta con estacionamiento, pero no existen sitios específicos o exclusivos para personas discapacidad física.

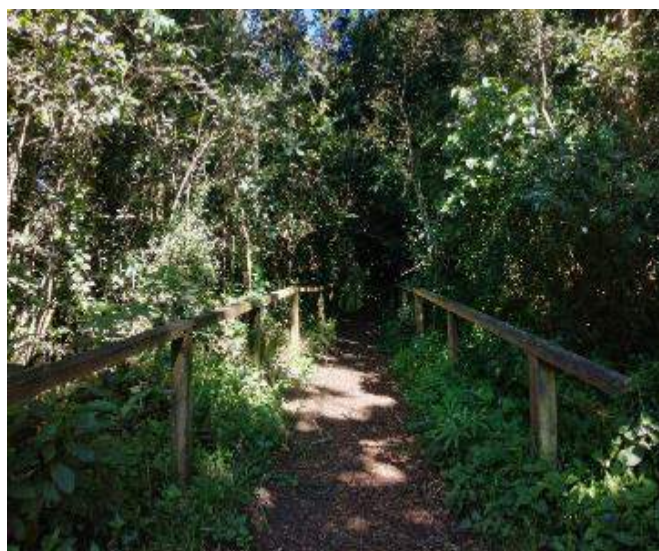
*Figura 50. Pasamos (Bosque de los Arrayanes).*

**Pasamanos:** durante el recorrido del sendero fue claro que existen pasamos de madera, de igual forma se analizó que no se encuentra en un buen estado de conservación lo cual es un aspecto negativo al momento de realizar una visita. El factor clima también produce un riesgo ya que el pasamanos puede estar resbaloso y esto puede producir un accidente.

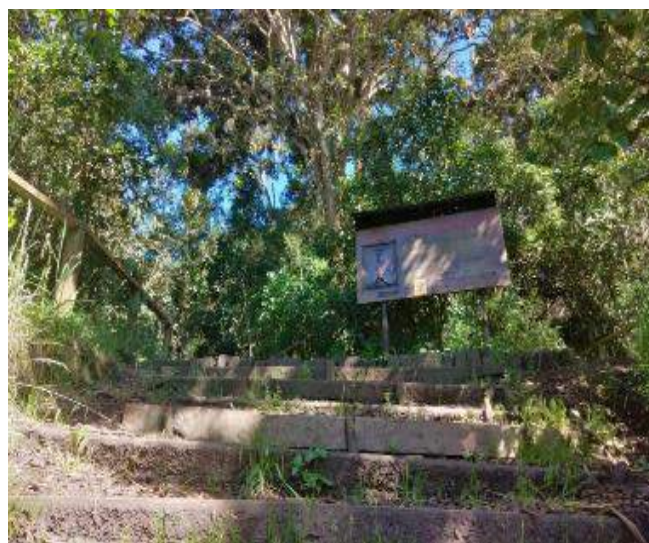
**Gradas externas (ingresos):** en la entrada del sitio podemos encontrar gradas para poder acceder, las condiciones de este elemento no son muy buenas por motivo de que su elaboración es de tierra y madera lo cual con el tiempo se han ido deteriorando y presentando varias anomalías.

*Figura 51. Gradas externas (Bosque de los Arrayanes).*

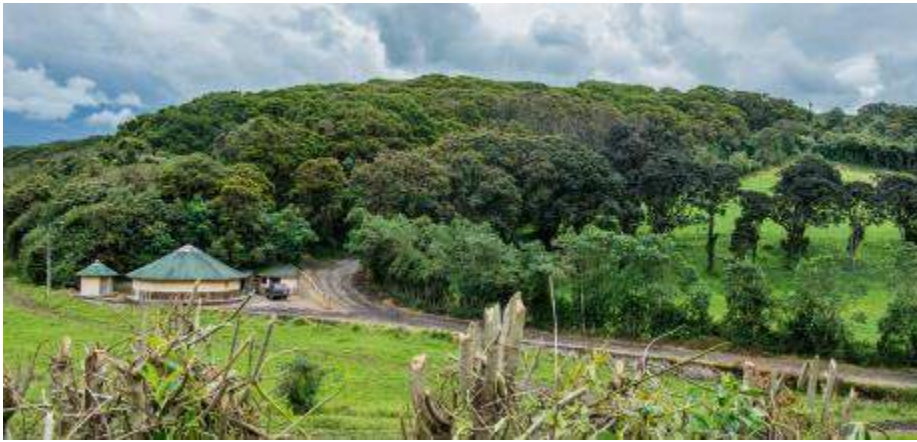
*Figura 52.* Vías de circulación (Bosque de los Arrayanes).

**Vías de circulación peatonal:** el tipo de vías que presenta el bosque para el peatón es de tierra y piedras lo cual en tiempo de invierno hace que su acceso no sea accesible para personas con discapacidad física.

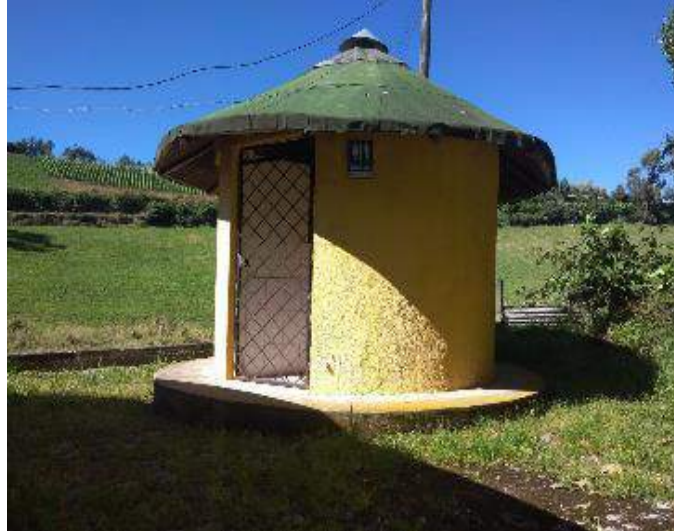
*Figura 54.* Baños (Bosque de los Arrayanes).

**Baños:** los baños que se encuentran aún lado del sitio de ingreso del bosque no son aptos para personas con algún tipo de incapacidad, en su mayoría no brindan seguridad y comodidad al momento de su uso es primordial que un servicio higiénico permita que la persona tenga una facilidad de movilidad y cuente con dotaciones adecuadas para un mejor servicio.

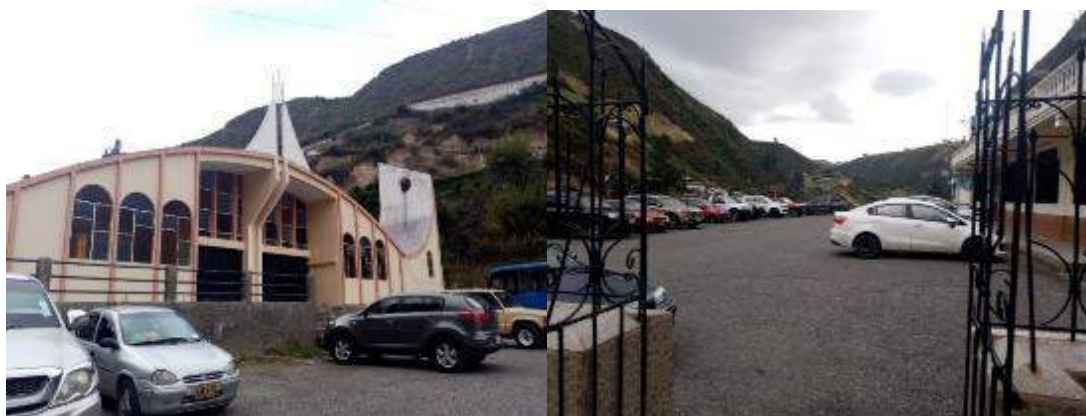
*Figura 56.* Lugar de estacionamiento (Gruta de La Paz).

**Estacionamiento:** La Gruta de La Paz cuenta con espacios amplios para estacionamiento para lo cual cuenta con tres sitios específicos, el primero se encuentra frente a la catedral, el segundo se lo puede observar a las afueras del restaurante “Hermanas Clarisas”. En cuanto a el tercero está ubicado cerca del ingreso hacia la caverna. En sitios no cuentan con espacios específicos para personas con discapacidad es decir no existe simbología que dé a entender que el espacio es único para este grupo de personas.

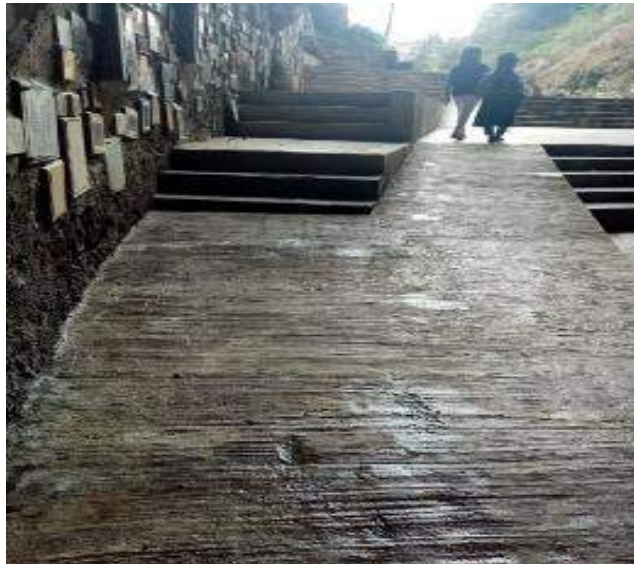
*Figura 57.* Rampas externas (Gruta de La Paz).

**Rampas externas a desnivel:** al momento de la visita para la realización del análisis del lugar fue evidente que existen varias rampas que se encuentran en distintos puntos del atractivo los dos más notorios e importantes son al ingreso hacia la caverna que posee dimensiones amplias, pero no cuenta con pasamanos en su al redor, el siguiente se sitúa dentro de la gruta permitiendo el acceso a los diferentes turistas que visitan el área tanto con discapacidad o sin ella.

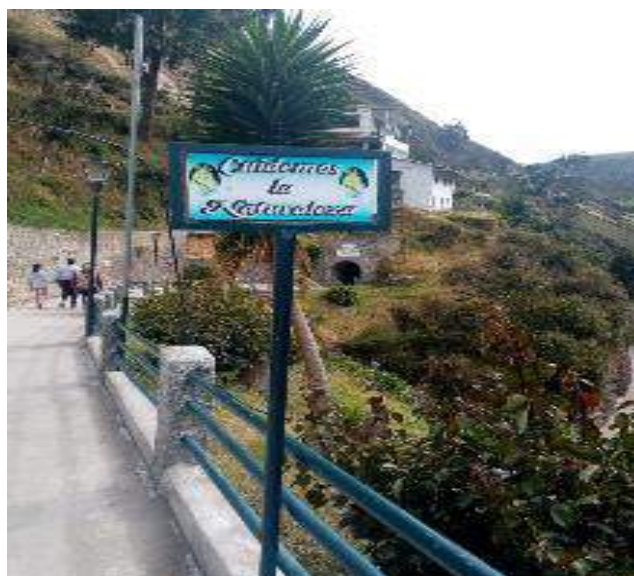
*Figura 58.* Pasamanos (Gruta de La Paz).

**Pasamanos:** dentro de la zona de ingreso de la parte superior del atractivo se consigue visualizar que existe pasamanos durante todo el recorrido hacia la gruta. Este es beneficio para personas con algún tipo de discapacidad leve como amputaciones.

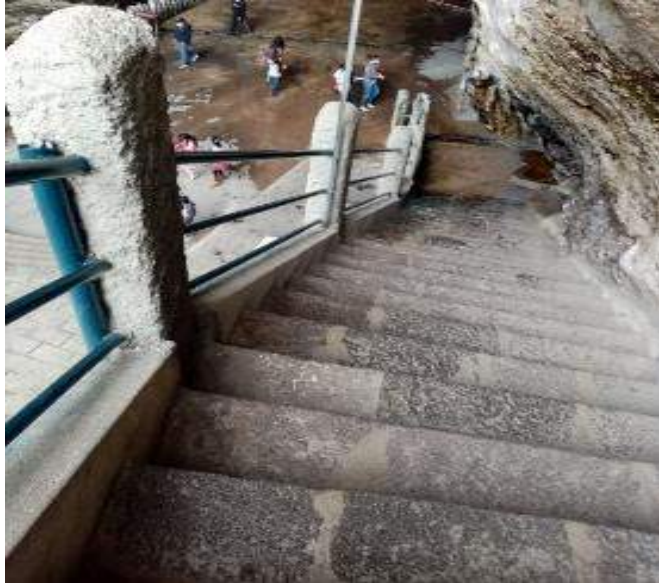
*Figura 59.* Gradas externas (Gruta de La Paz).

**Gradas externas (ingresos):** el sendero que existe tiene gradas que conllevan al sitio principal, este elemento cuenta con un espacio reducido puesto que el ancho no tiene las medidas requeridas para transitar, de igual forma al ser una caverna existe gotas de agua que hacen que el suelo se resbaladizo.

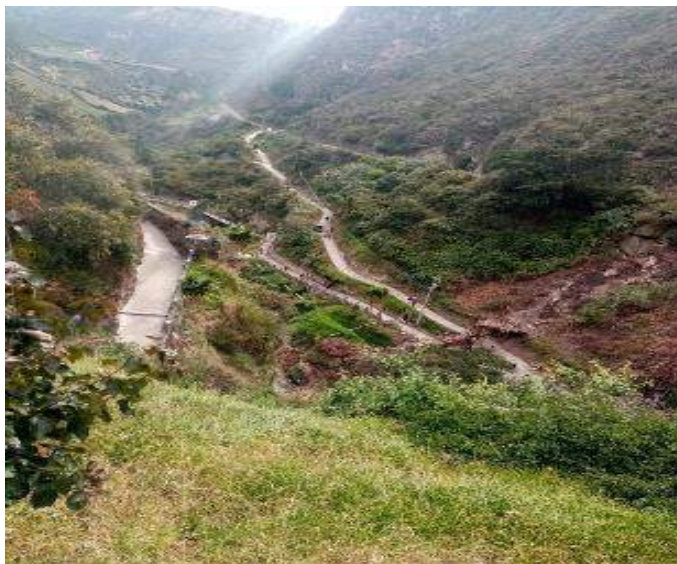
*Figura 60.* Vías de circulación (Gruta de La Paz).

**Vías de circulación peatonal:** para poder acceder al atractivo fue notorio que existen dos vías de circulación que se encuentran en un estado de conservación bueno, sus caminos son de cemento permitiendo una mejor circulación. En lo que respecta en la parte superior del área también cuenta con suelos pavimentados para una mejor experiencia para el turista.

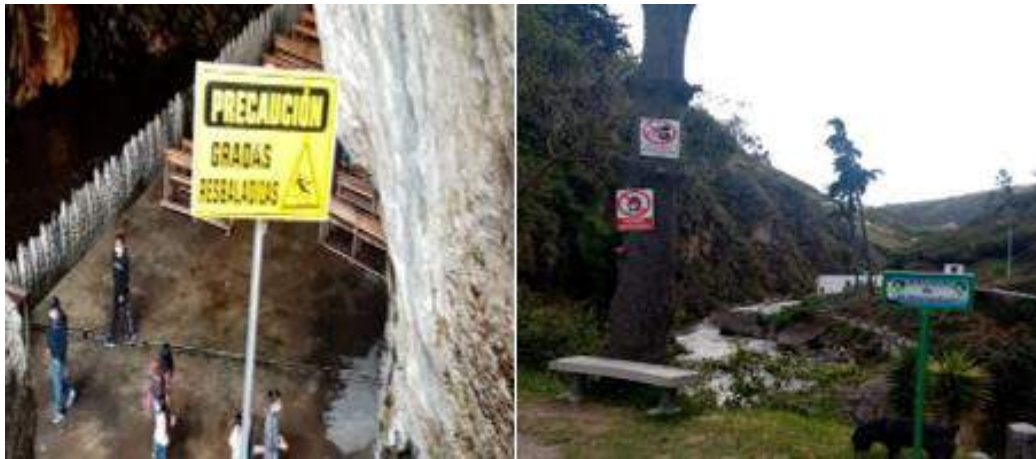
*Figura 63.* Señalética preventiva (Gruta de La Paz).

**Señalética preventiva:** existen diferentes puntos que procuran mayor cuidado por este motivo se observó varios letreros que anticipan de los riesgos que se pueden evitar como: gradas resbaladizas, caídas hacia el río o zonas donde no se debe hacer uso del fuego.

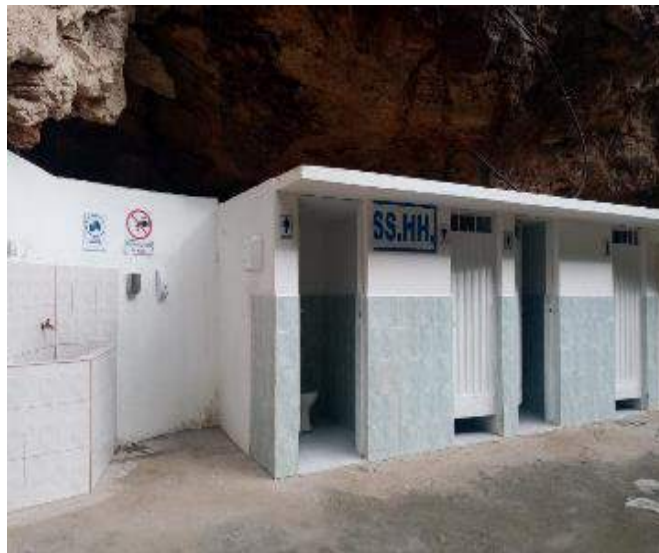
*Figura 64.* Baños (Gruta de La Paz).

**Baños:** el santuario cuenta con varios sitios de servicio higiénicos tanto dentro del atractivo como fuera de él. Los elementos que se analizó no cumplen con las normativas requeridas como espacio de maniobra, barras de apoyo para personas con discapacidad física, tampoco existe un baño exclusivo para este grupo de personas.

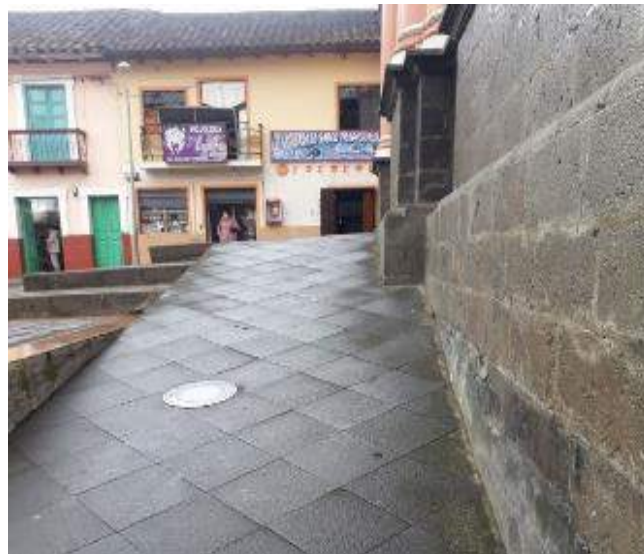
*Figura 66.* Rampas de ingreso (Iglesia Matriz).

**Rampas externas a desnivel:** las rampas que tiene este lugar son dos se encuentran en la parte de ingreso y están ubicadas de lado a lado con un espacio adecuado.

**Pasamanos:** el sitio cuenta con rampas apropiadas pero a su vez no cuenta con pasamanos que deben ir cerca de este elemento fortaleciendo el acceso y facilitando una libre movilidad.

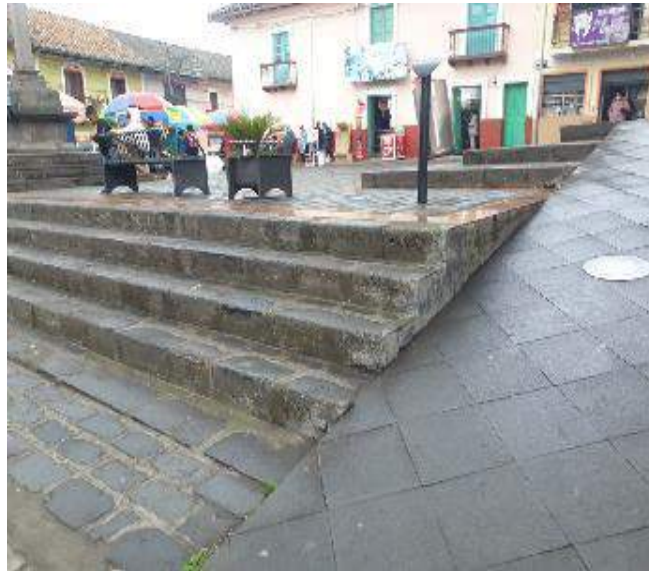
*Figura 67.* Gradas externas (Iglesia Matriz).

**Gradas externas (ingresos):** alrededor del atractivo se logró visualizar que existen varios ingresos con gradas como la parte frontal y el lado izquierdo para poder acceder a la puerta principal como al lugar.

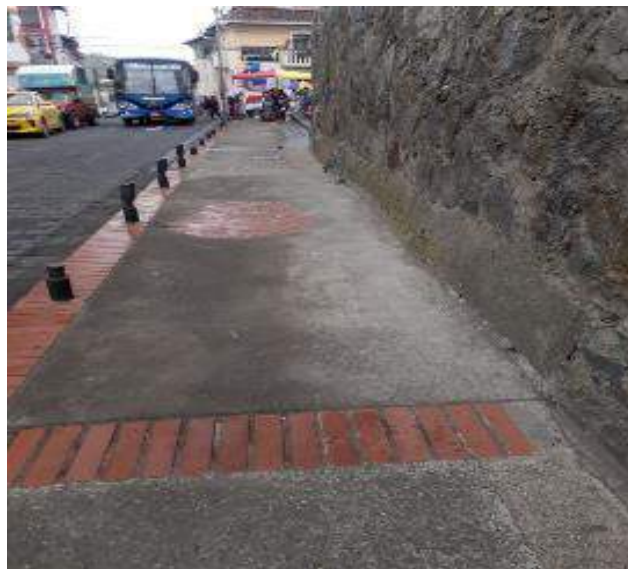
*Figura 68.* Vías de circulación (Iglesia Matriz).

**Vías de circulación peatonal:** en la parte izquierda de la iglesia se ubica una vía con el suficiente espacio para poder circular con una silla de ruedas, la fachada de esta área se encuentra en buen estado.

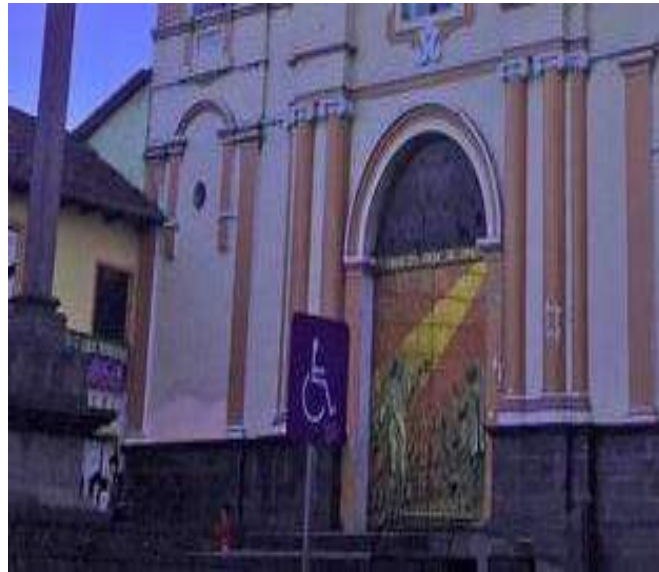
*Figura 69.* Señalética preventiva (Iglesia Matriz).

**Señalética preventiva:** en la parte principal del ingreso se logró observa un letrero con el símbolo de una persona de silla de ruedas esto dando a conocer o previniendo al turista de respetar el espacio que está asignado para una persona con discapacidad física y su libre circulación.

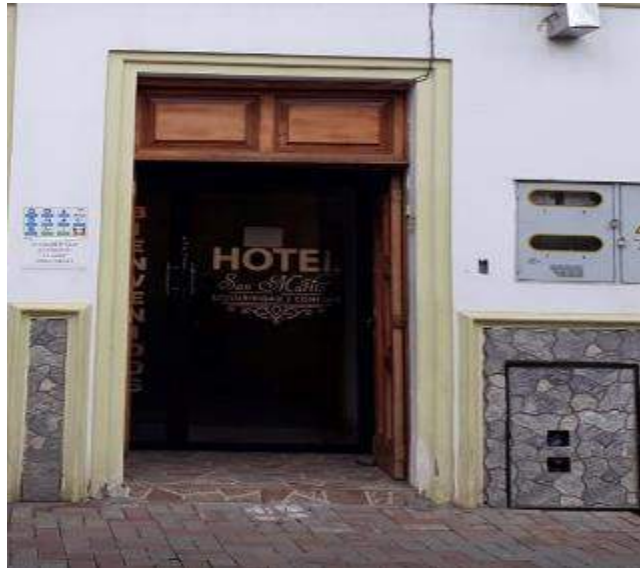
*Figura 72.* Acceso al hotel San Martín.

**Acceso al hotel:** la vereda correspondiente al hotel cuenta con 60 metros de distancia, tiene una pequeña rampa, por lo tanto, el sitio está en condiciones óptimas para la circulación de personas con o sin discapacidad.

**Puerta de ingreso:** la puerta que posee este servicio es de vidrio, la agarradera que está ubicada en la puerta mantiene la normativa estipulada, también cuenta con sensores que detecta al cliente al momento de su ingreso facilitando su atención.

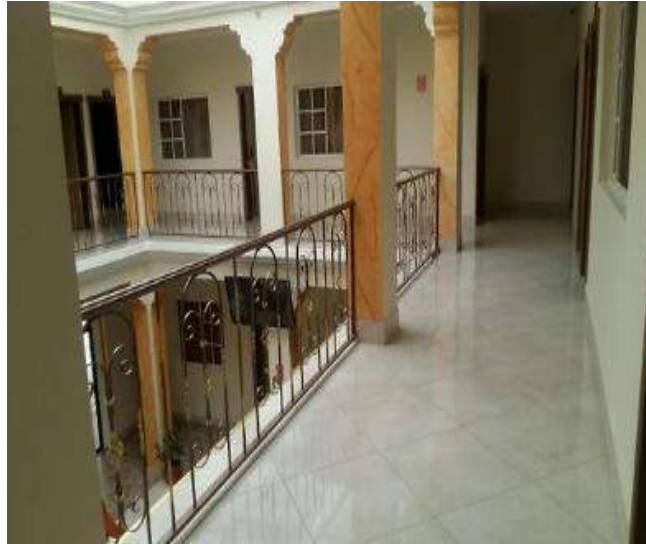
*Figura 74.* Pasillos

**Pasillos:** los pasillos que posee el sitio son anchos con dimensiones acordes para el tránsito de sillas de ruedas.

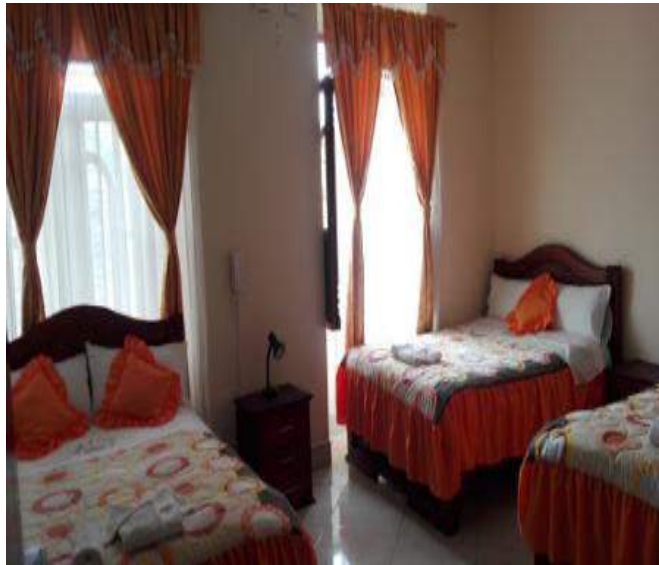
*Figura 76.* Circulación interna.

**Circulación interna de la habitación:** el hotel cuenta con habitaciones amplias que permiten el libre desplazamiento dentro de la misma, estos cuartos se encuentran concentradas en el primer piso, sus puertas y su entrada son anchas.

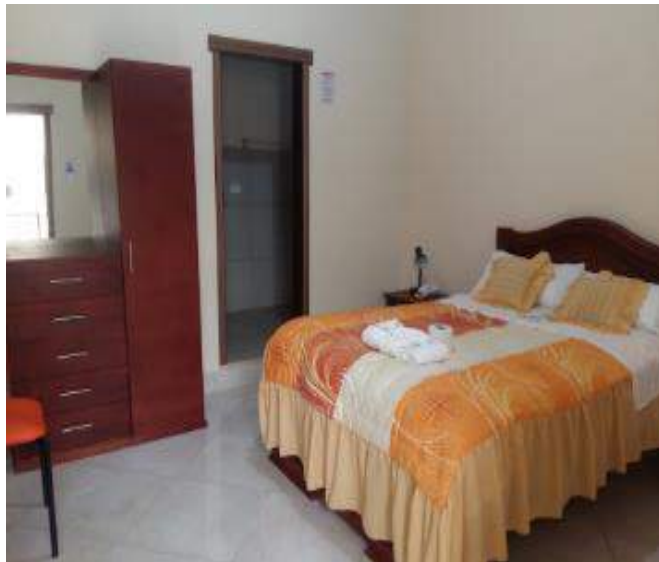
*Figura 77.* Mueblería interna.

**Mueblería dentro de la habitación:** la mueblería que se encuentra situada dentro de la habitación posee la altura correcta y los espacios laterales son accesibles y están cerca de la entrada.

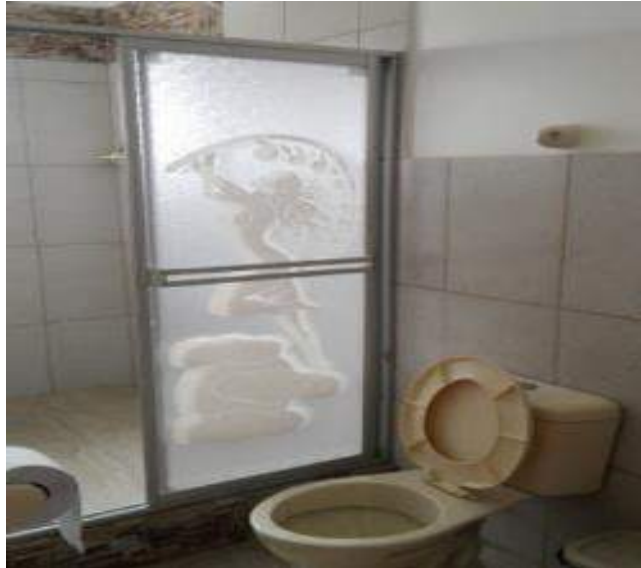
*Figura 78.* Cuarto de baño.

**Cuarto de baño:** en este espacio se pudo evidenciar que cuenta con los elementos de seguridad y comodidad que se requiere para persona con discapacidad. Las bañeras y duchas con los instrumentos de soporte y ayuda.

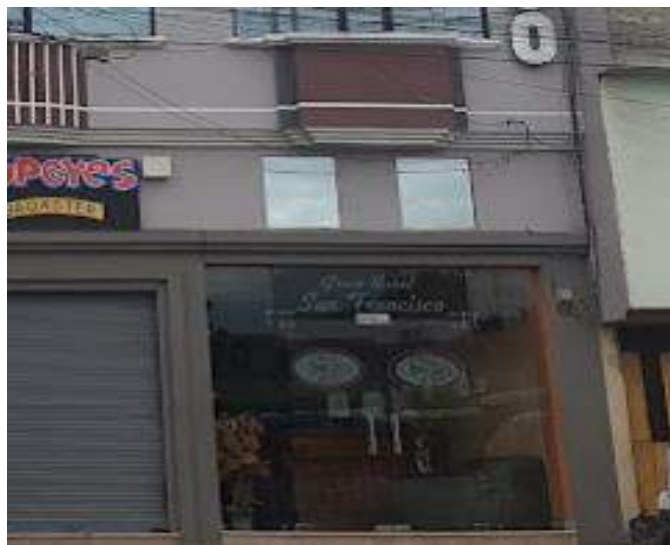
*Figura 82.* Puerta de ingreso.

**Puerta de ingreso:** la puerta que posee este servicio es de vidrio, abatible y tiene el espacio necesario para el ingreso de una persona en sillas de ruedas, cuenta con agarradera cumpliendo las normativas.

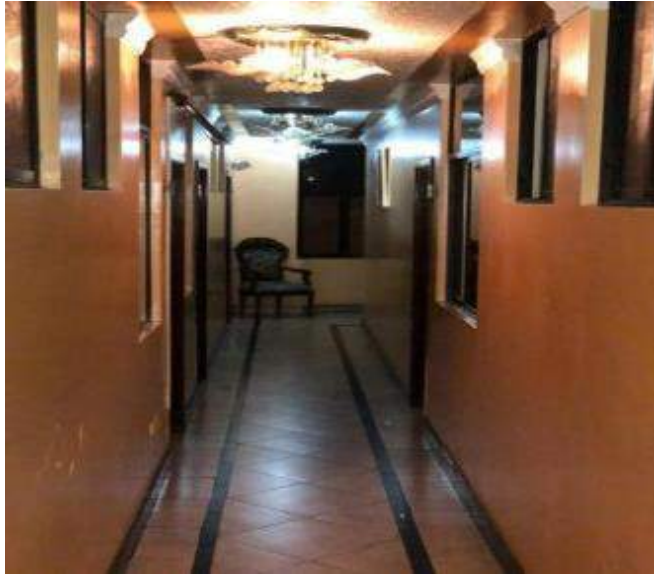
*Figura 83.* Circulación interna.

**Circulación Interna:** la circulación interna que presenta el hotel no es amplia en recepción ni en los diferentes pisos el sitio se dificulta el acceso a personas con discapacidad.

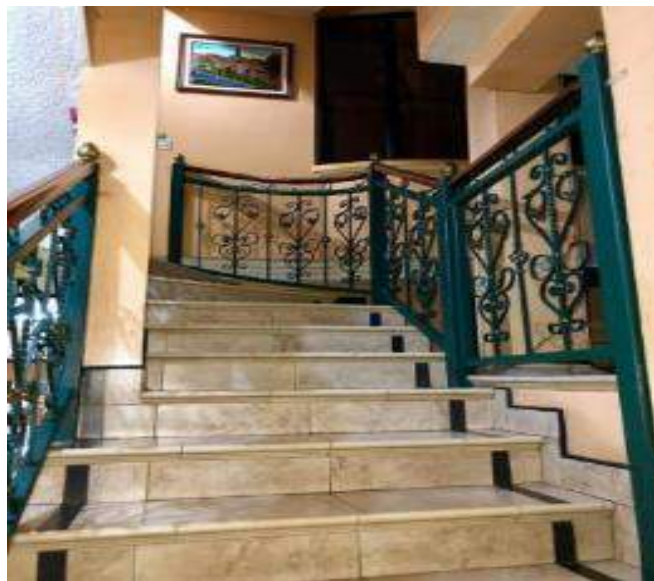
*Figura 84.* Escaleras.

**Escaleras y escaleras especiales:** dentro del hotel se encuentran escaleras que dirigen a distintas áreas, este elemento va conjuntamente con pasamanos que ayudan al soporte de la persona, la distancia es muy reducida he incómoda es de aproximadamente de 2 metros de distancia, para lo cual al momento de trasladarse a las habitaciones es difícil.

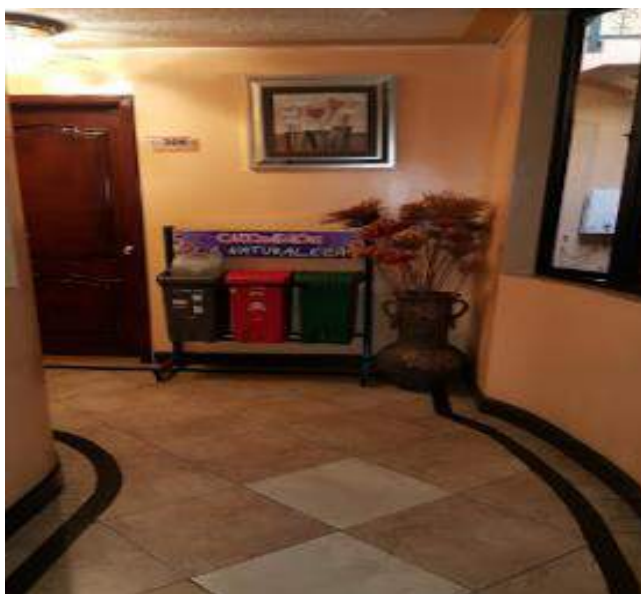
*Figura 85.* Pasillos.

**Pasillos:** los pasillos cumplen con las normas establecidas, cuentan con el espacio necesario para circular con una silla de ruedas.

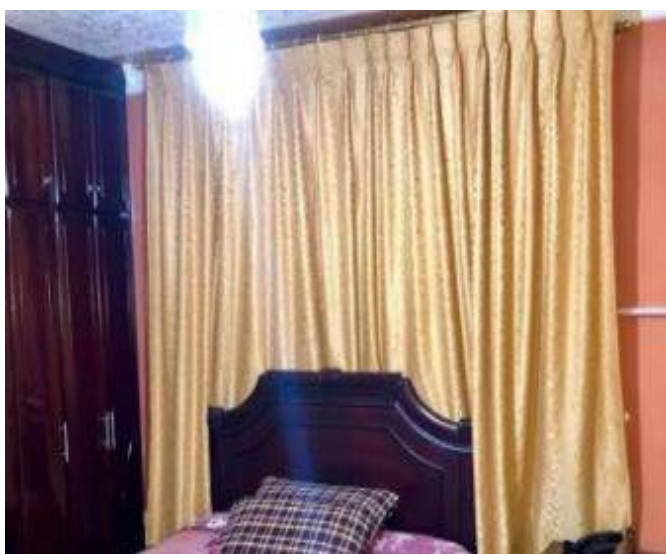
*Figura 86.* Ventanas.

**Ventanas y pulsadores:** las ventanas se encuentran dentro del hotel están ubicadas en un punto correcto, cumplen con el tamaño idóneo para las personas con discapacidad y son de cierre manual permitiendo al cliente tener un libre manejo de este instrumento.

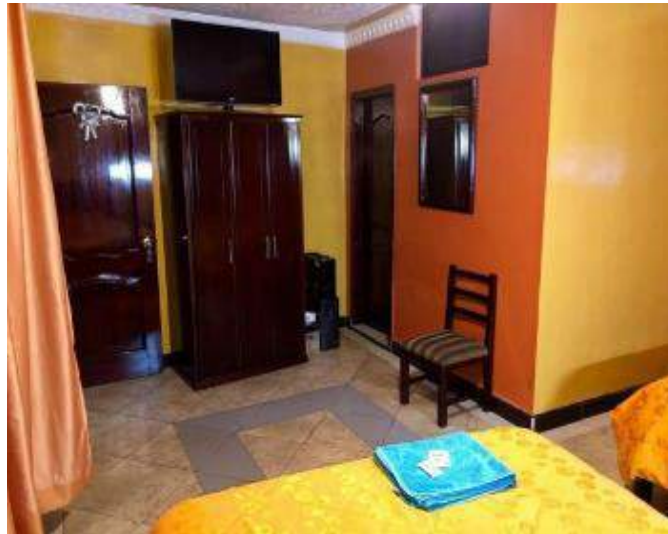
*Figura 87.* Mueblería de la habitación.

**Mueblería dentro de la habitación:** estos elementos no cumplen con los procesos correctos obstaculizando la circulación, dentro de cada habitación contienen un sistema de comunicación para atender con sus clientes.

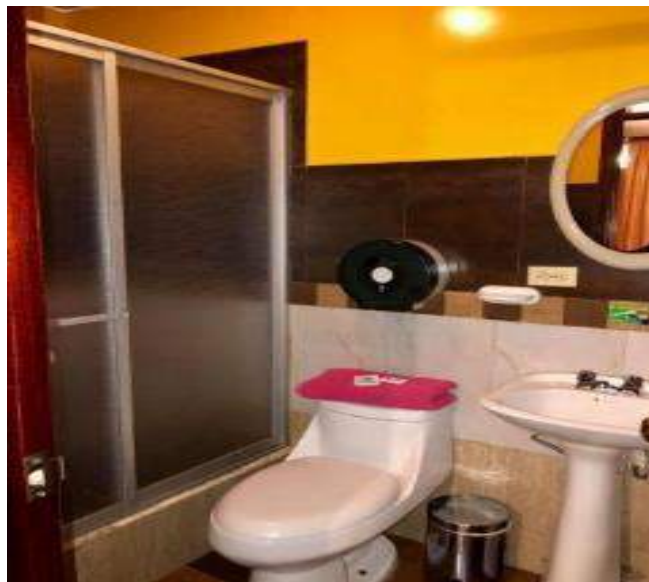
*Figura 88.* Cuarto de baño.

**Cuarto de baño:** en este espacio se pudo evidenciar que tienen los parámetros de seguridad y comodidad que se requiere para persona con discapacidad. Las bañeras y duchas con los instrumentos de soporte y ayuda.

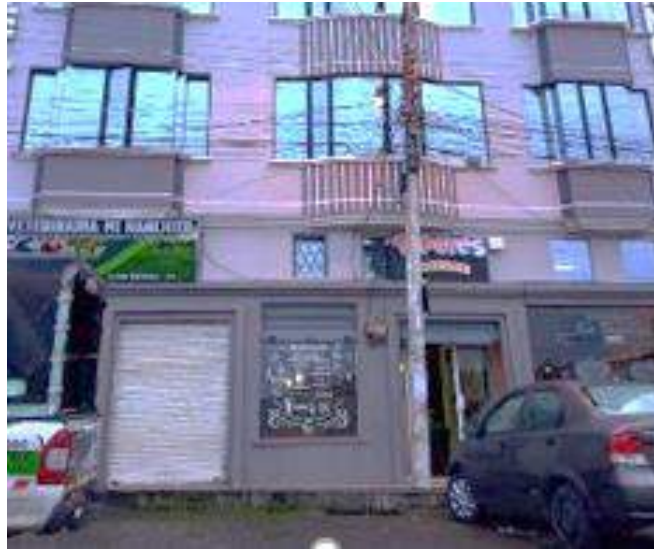
*Figura 89.* Estacionamiento.

**Estacionamiento:** el lugar no cuenta con un estacionamiento propio e ideal que refleje un espacio exclusivo para personas con discapacidad física, en estos sitios deben existir franjas de tránsito o simbología de espacio preferencial. Cuando un cliente accede al sitio con vehículo

este será direccionado al estacionamiento del hostel Gabrielita en el caso que la visita sea corta el vehículo puede permanecer a las a fueras del hotel.

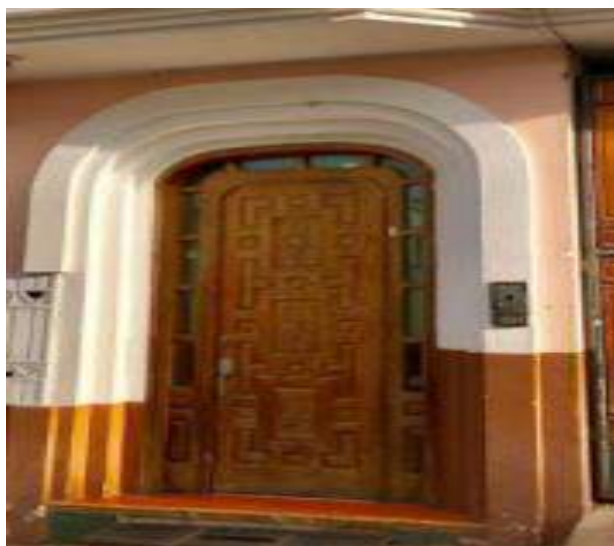
**Acceso al hotel:** la vereda fuera del hostel no presenta condiciones adecuadas debido a su deterioro, el piso es de pavimento, no cuenta con rampas, por lo tanto, el sitio no presenta las condiciones óptimas para la circulación de personas con discapacidad.

*Figura 91.* Puerta de ingreso.

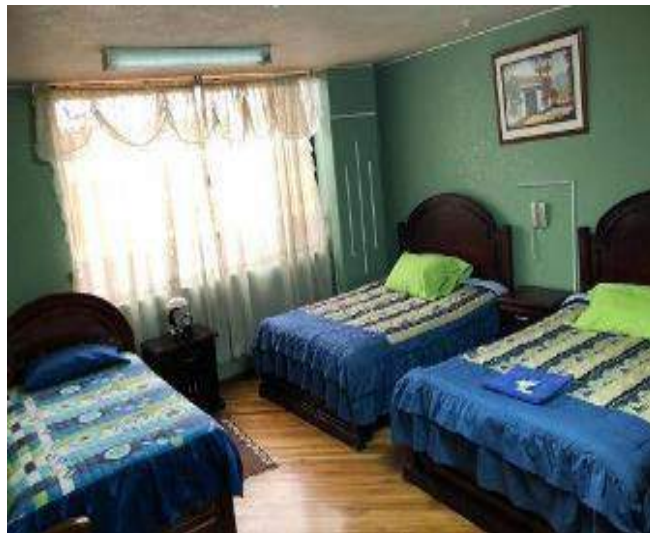
*Figura 94.* Circulación inter de la habitación.  
**Fuente:** Hostal Gabrielita (2021).

**Circulación interna de la habitación:** en las habitaciones se puede evidenciar que no son aptas para personas con discapacidad en vista que sus espacios son reducidos, esto dificultando la facilidad de accesibilidad.

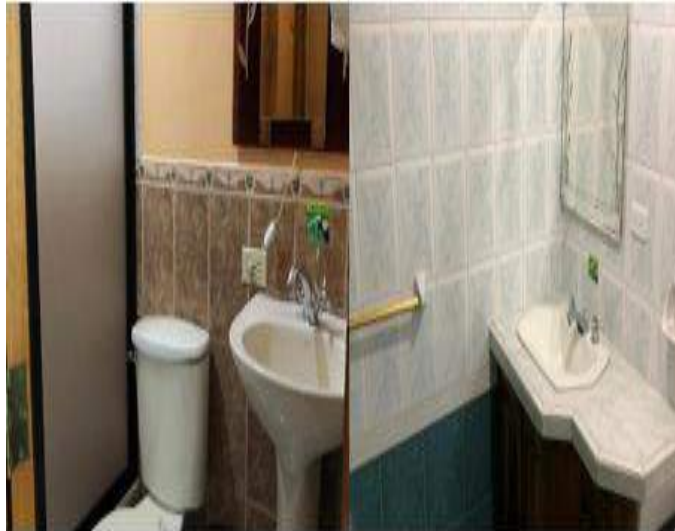
*Figura 95.* Cuarto de baño.

**Cuarto de baño:** en este espacio se pudo evidenciar que cuenta con los elementos de seguridad y comodidad que se requiere para persona con discapacidad. Las bañeras y duchas con los instrumentos de soporte y ayuda.

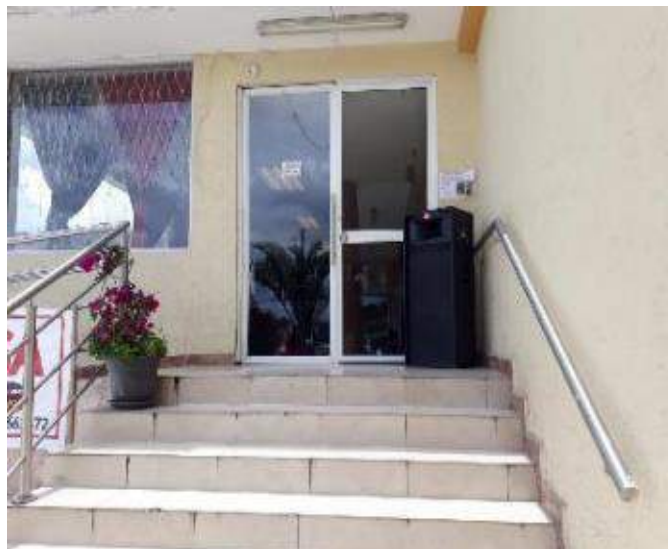
*Figura 98.* Puerta de ingreso y escaleras.

**Puerta de ingreso:** la puerta que hay en el sitio es de vidrio, abatible posee agarraderas que van según la normativa establecidas, el ancho de la puerta es idóneo para acceder con una silla de ruedas, convirtiendo el sitio en lugar accesible y de libre movilidad.

**Escaleras o gradas:** el restaurante cuenta con gradas a las afuera de su local, estas cumplen con las normas que se establecen, su ancho es idóneo y en cada lado tiene pasamanos permitiendo mejor accesibilidad.

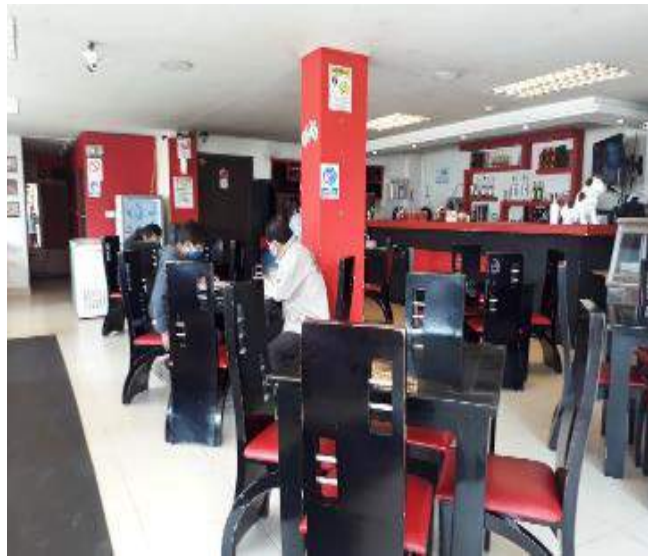
*Figura 99.* Circulación interna, pasillos, mesas y sillas.

**Mesas y sillas:** las mesas que se encuentran en el sitio cumplen con las dimensiones adecuadas, tanto mesas como sillas tienen 4 patas y mantienen el espacio correcto para el acercamiento de

personas en sillas de ruedas o muletas. Por otra parte, las sillas cuentan con la altura, fondo y respaldar cómodo.

**Circulación por mobiliario:** el mobiliario que se puede observar en el sitio mantiene un espacio óptimo entre mesas, sillas, barra de bar y pasillos esto permitiendo un fácil acceso contado con un radio de giro recomendable.

**Barra de bar o cafetería:** este elemento no mantiene una altura correcta para una persona en sillas de ruedas u otro tipo de discapacidad física.

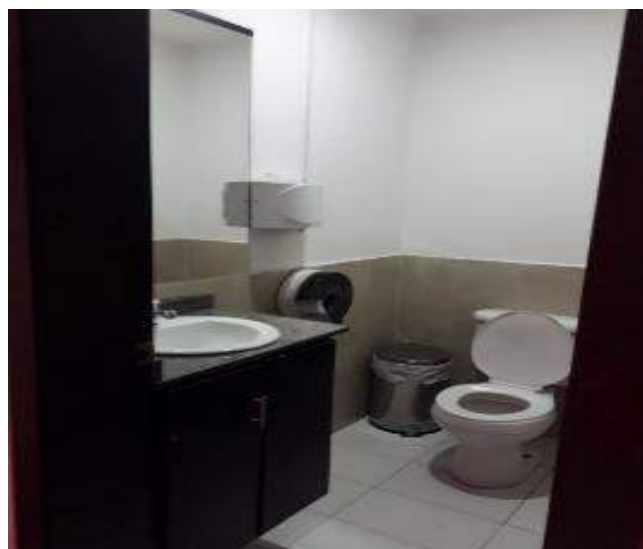
*Figura 100.* Cuarto de baño.

**Aseos comunes:** el área de servicios higiénicos tiene las dimensiones y radio solicitado. Además, cuenta con los elementos de apoyo que se requiere para la ayuda de las personas, sus pisos son antideslizantes generando un ambiente de seguridad para todos sus clientes al momento de su visita.

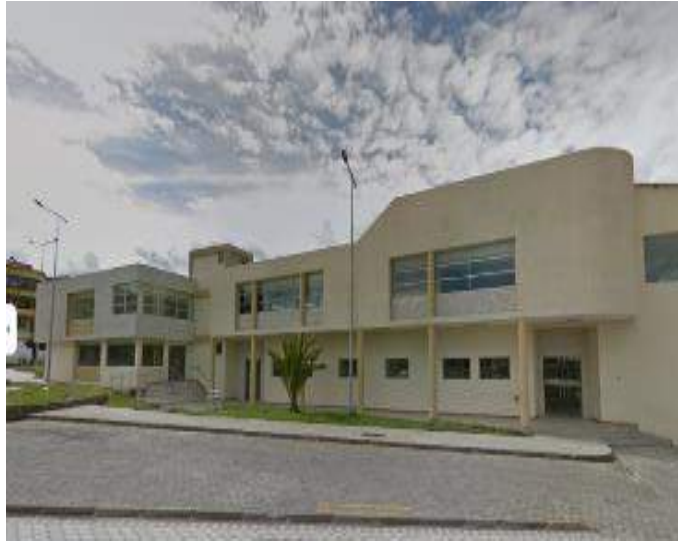
*Figura 101.* Lugar de estacionamiento

**Estacionamiento:** No posee de este componente, pero utilizan el estacionamiento del centro de movilidad en donde se encuentra el restaurante, es un lugar amplio, pero no existen sitios específicos para personas con discapacidad física.

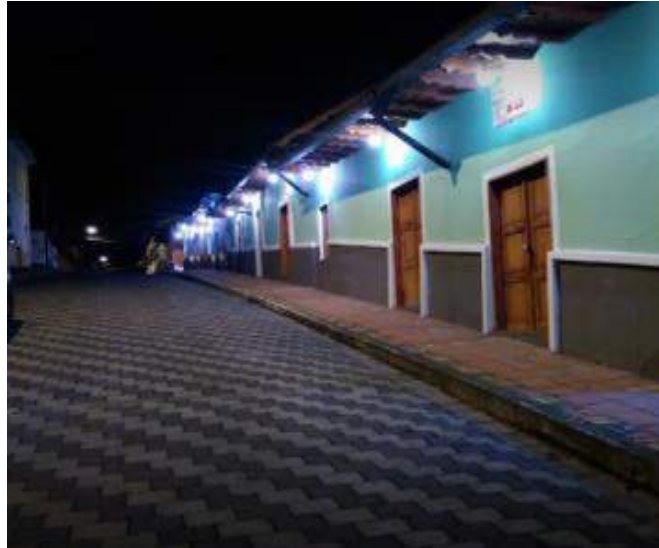
*Figura 103.* Acceso y puerta de ingreso.

**Acceso al lugar:** el restaurante posee la señalización correcta para una correcta ubicación, presenta un pequeño desnivel al momento de ingreso su piso es antideslizante. Su vereda es de aproximadamente 60 metros y posee una amplitud óptima para su circulación.

**Puerta de ingreso:** la puerta de ingreso es de madera y mantiene un espacio apropiado para ingresar con una silla de ruedas. Este elemento es abatible pero la mayor parte permanece abierta para el libre acceso del cliente.

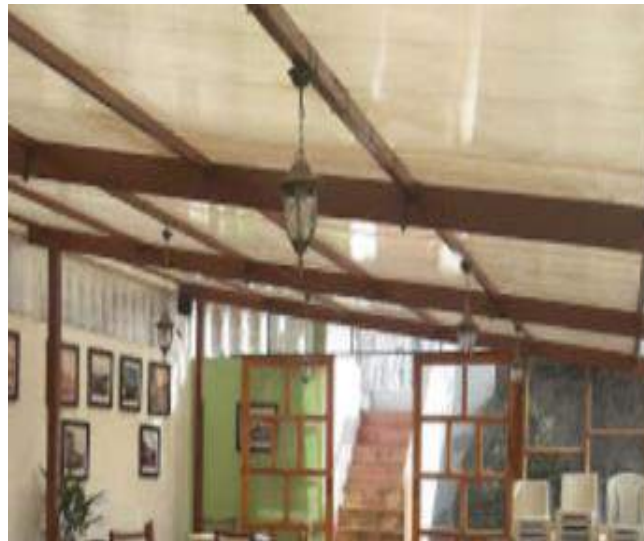
*Figura 104.* Gradas dentro del lugar.

**Escaleras o gradas:** dentro del sitio podremos encontrar varias gradas que nos llevan a diferentes zonas del restaurante, la mayoría de estas áreas mantienen medias apropiadas para su uso garantizando seguridad al momento de su uso.
