# UNIVERSIDAD POLITÉCNICA ESTATAL DEL CARCHI

Tema: “La accesibilidad turística para personas con discapacidad física en los atractivos y servicios turísticos y su contribución al desarrollo del turismo inclusivo del cantón Montúfar provincia del Carchi en el año 2021”

Trabajo de titulación previa la obtención del  
título de Licenciada en Turismo

Tulcán, 2022

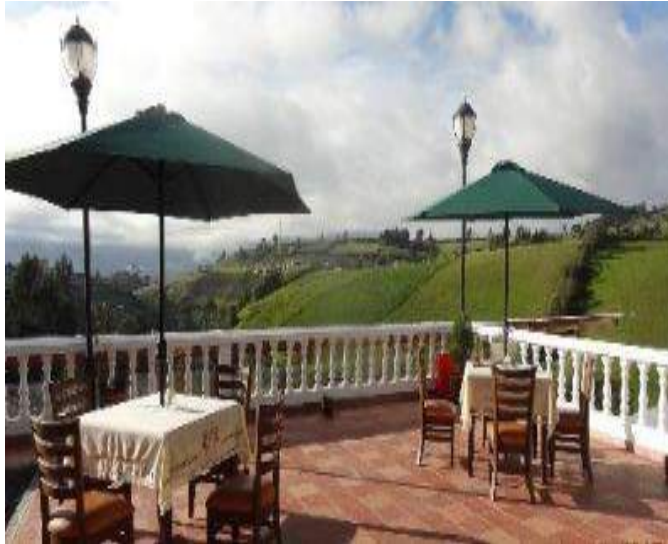
*Figura 105.* Circulación interna.

**Circulación interna:** dentro del local se observa espacios amplios en la mayor parte de sus áreas, por lo cual es un sitio apropiado para personas con discapacidad física disfrutando del paisaje y sus zonas históricas sin ningún tipo de dificultad.

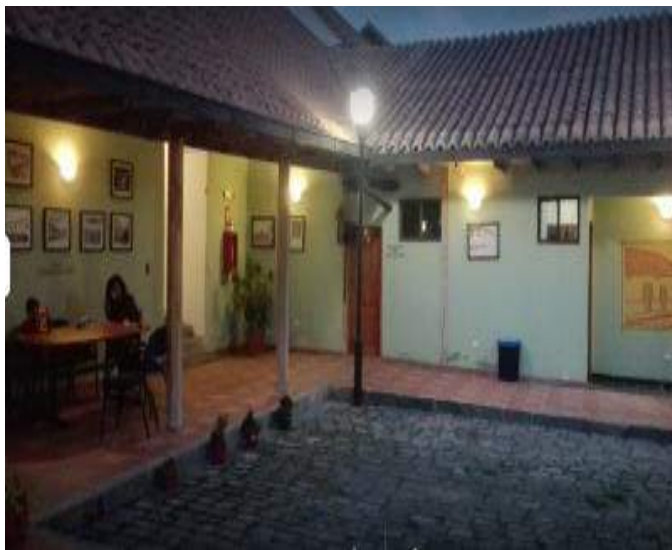
*Figura 106.* Pasillos.

**Pasillos:** el lugar cuenta con varios pasillos los cuales cumplen con los parámetros establecidos con espacios idóneos para una movilidad correcta y poder disfrutar del lugar, cultura y gastronomía.

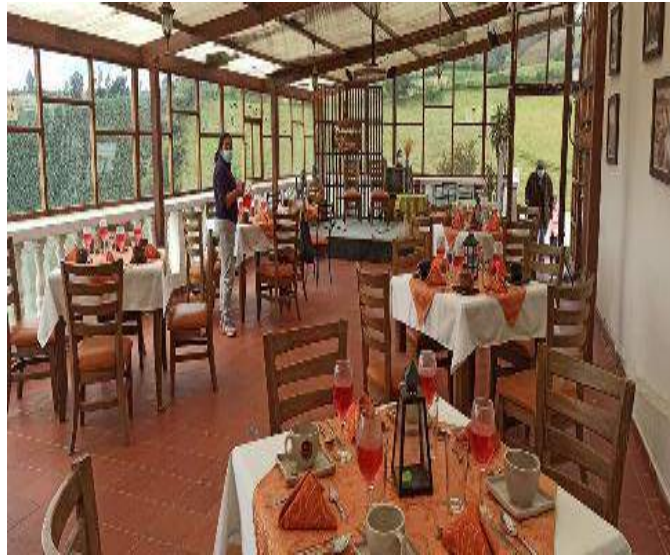
**Figura 107.** Mesas, sillas, circulación por mobiliario.  
**Fuente:** Casa el Arrayán Restaurante (2021).

**Mesas y sillas:** estos elementos están bajo las normativas establecidas, las mesas son de cuatro patas también cumplen con la altura, el ancho y espacio correcto para personas discapacidad, las sillas son de una altura idónea, estos elementos se encuentran ubicados es puntos específicos para disfrutar del arte y paisaje de su alrededor para una mejor experiencia.

**Circulación por mobiliario:** en cuanto a mobiliario se puedo observar que el sitio donde se encuentra mesas y sillas cuenta con un espacio grande y no se encuentra elementos que impidan

la circulación, en vista que las dimensiones que hay entre sillas, mesas, pasillos y recepción es conveniente tanto para el personal como para los clientes.

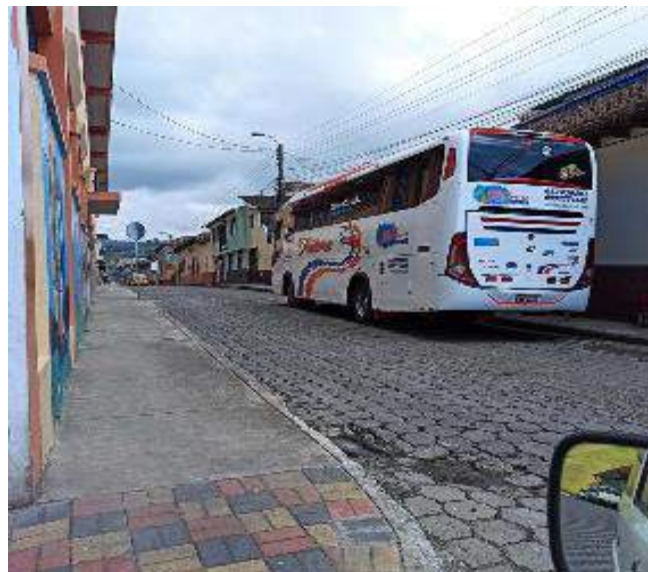
**Figura 108.** Estacionamiento.  
**Fuente:** Casa el Arrayán Restaurante (2021).

**Estacionamiento:** no cuenta con estacionamiento propio los vehículos se deben colocar en la vía pública siendo un punto negativo para el local.

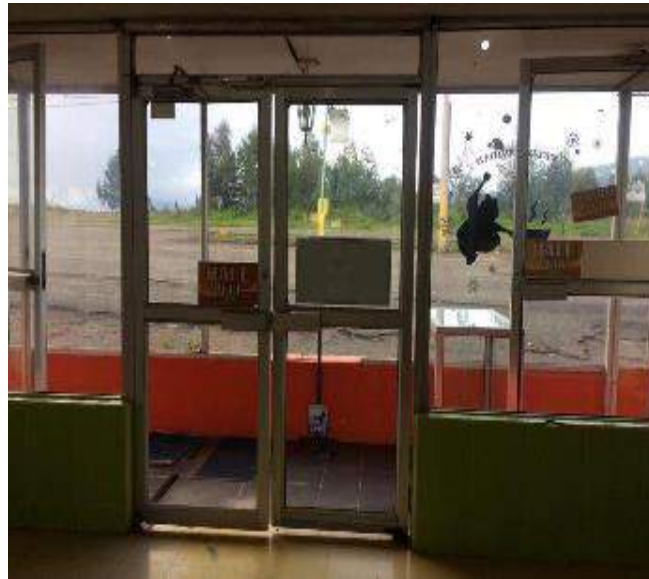
*Figura 110.* Acceso y puerta de ingreso.

**Acceso al lugar:** la señalización que posee el local cumple con las normas determinadas, la vereda cuenta con 50 metros de distancia. Presenta pasamanos y rampas al lado izquierdo del local.

**Puerta de ingreso:** el restaurante tiene 4 puertas de ingreso dos ubicadas al lado izquierdo y derecho del lugar luego tiene la puerta principal que va directo al comedor y la tercera se

encuentra a un costado y es para personas con discapacidad, los materiales de este equipo son de vidrio, abatible y posee un espacio adecuado para acceso con una silla de ruedas. Además, cuenta con agarraderas de acuerdo con las normativas ecuatorianas.

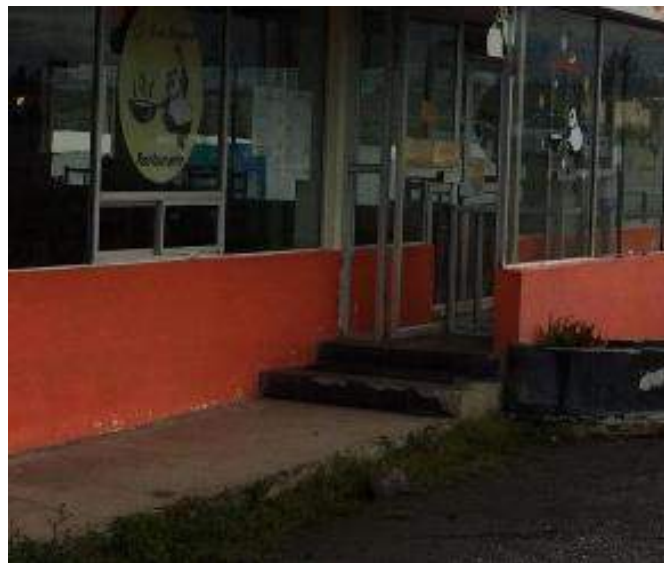
*Figura 111.* Gradas de ingreso.

**Gradas:** cuentan con gradas amplias de aproximadamente 4 metros que se ubican al ingreso del restaurante tanto en lado derecho como en el izquierdo.

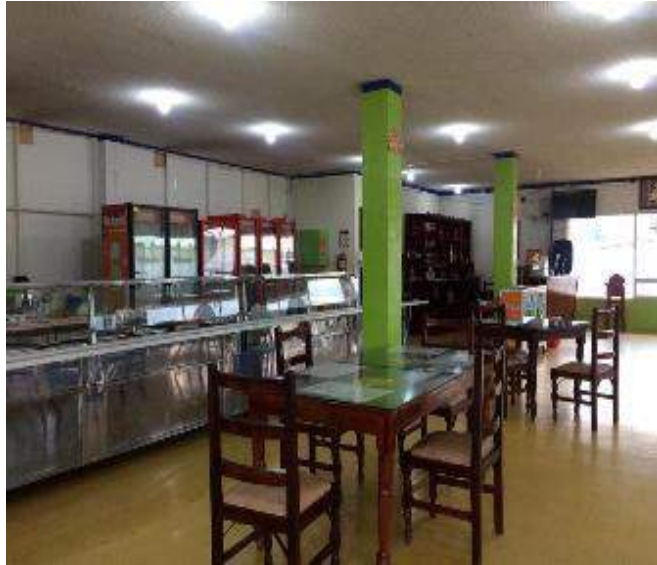
*Figura 112.* Circulación interna.

**Circulación interna:** al interior del establecimiento se logra observar que mantiene zonas vastas para la circulación tanto de empleados y clientes. El sitio cuenta con simbología y piso antideslizante.

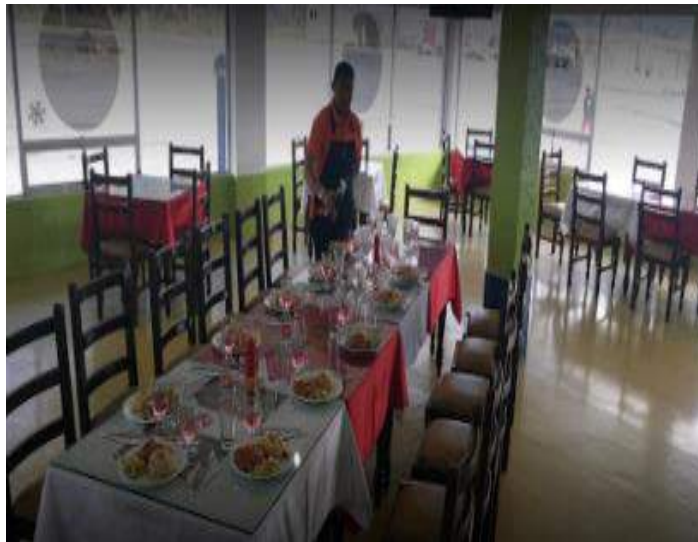
*Figura 113.* Mesas, sillas, circulación mobiliaria.

**Pasillos:** el espacio que existe entre mesas y pasillos efectúa las normas dictaminadas. El ancho de medidas (150 a 180 cm).

**Mesas y sillas:** en el restaurante existe mesas de cuatro patas con una altura 75 a 80 cm y anchura de 80cm cumpliendo los parámetros. Las sillas tienen la altura de respaldo y son cómodas para los clientes.

**Circulación por mobiliario:** los mobiliarios como: mesas, sillas, barra de bar y pasillos tienen los espacios adecuados respetando la distancia de cada elemento para evitar inconvenientes entre empleados y clientes.

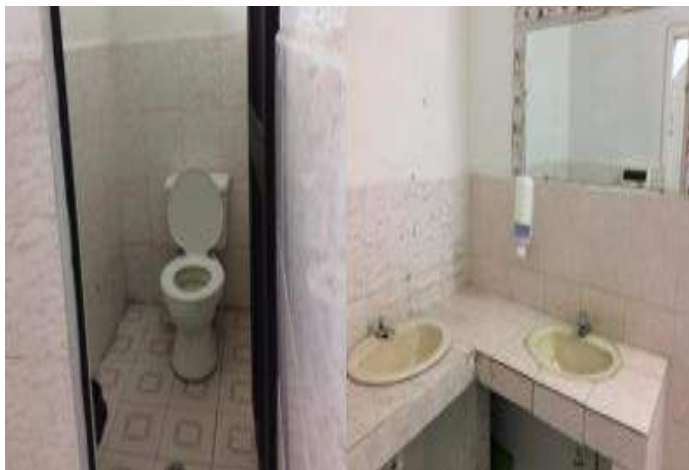
*Figura 114.* Baños y lavanos.

**Aseos comunes:** los servicios higiénicos que se encuentran el establecimiento poseen puerta amplia, la altura es adecuada, el piso es antideslizante, el lugar es maniobrable, los lavanos se encuentra a una altura 75 a 105 cm, el inodoro y urinario están bajo las normas y tienen barras de apoyo permitiendo una mejor movilidad.

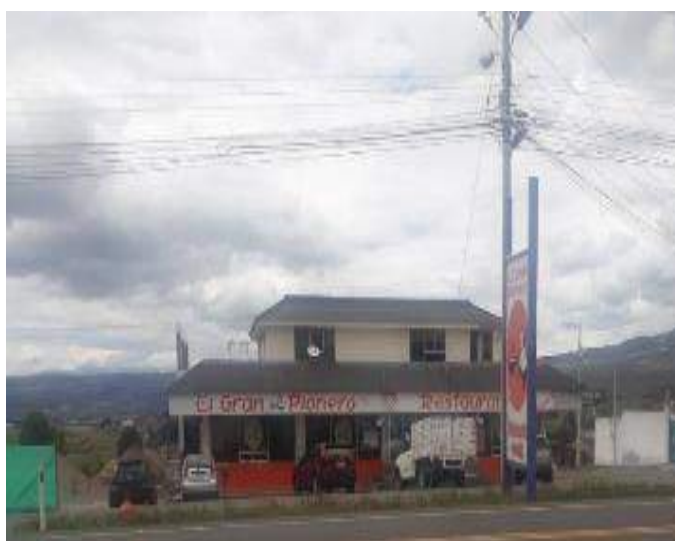
*Figura 115.* Lugar de estacionamiento.

**Estacionamiento:** el restaurante cuenta con un espacio amplio para el estacionamiento de vehículos a las afueras del sitio. En cuanto a sitios específicos para personas con discapacidad no existe ningún elemento que lo señale.
