UNIVERSIDAD POLITÉCNICA ESTATAL DEL CARCHI

Tema: “Los sitios turísticos y la recreación a personas con discapacidad física en la ciudad de Tulcán”

Trabajo de titulación previa la obtención del título de Ingeniera en Turismo y Ecoturismo

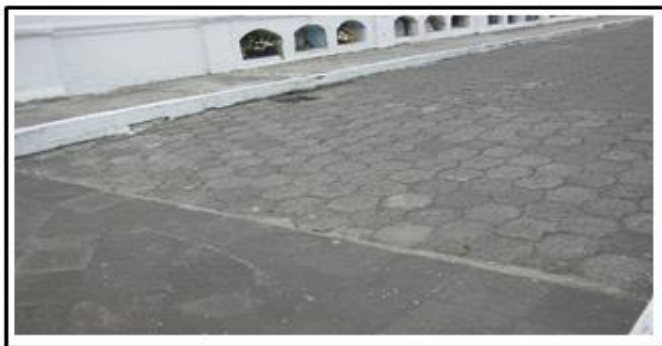
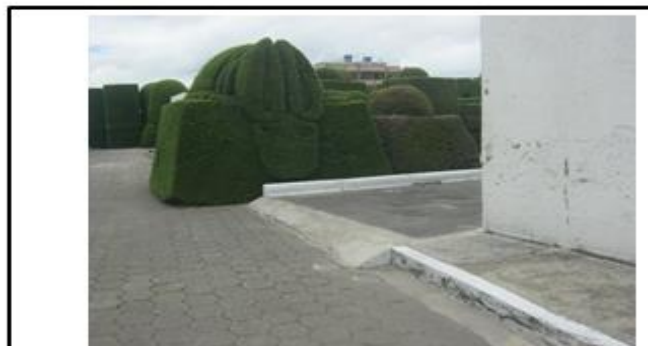
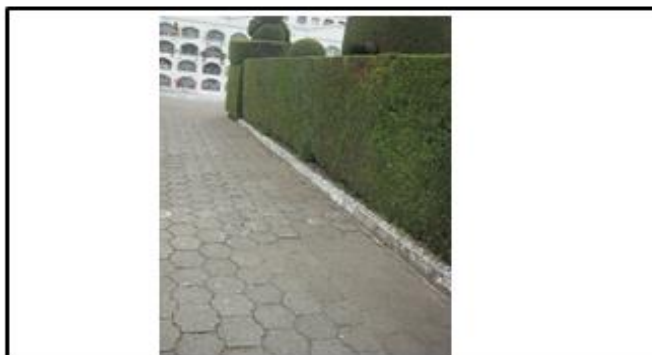
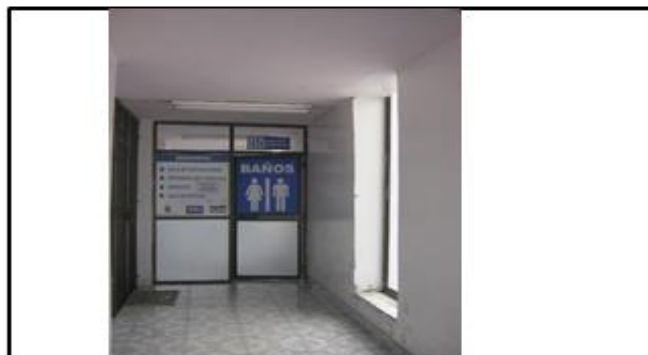
Figura 32: Zonas con déficit de accesibilidad a personas con discapacidad – Cementerio Municipal José María Azael Franco

Norma INEN 2301

Norma INEN 2245

Norma INEN 2243

Norma INEN 2293

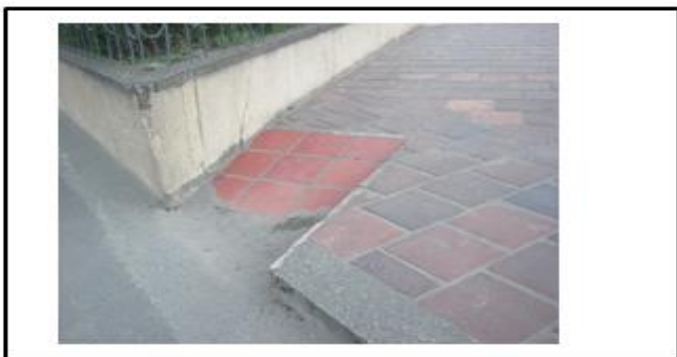
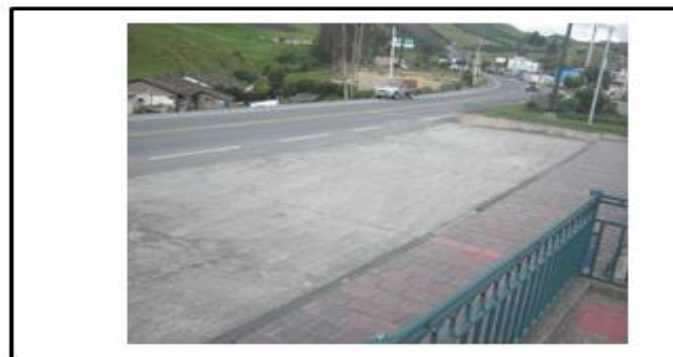
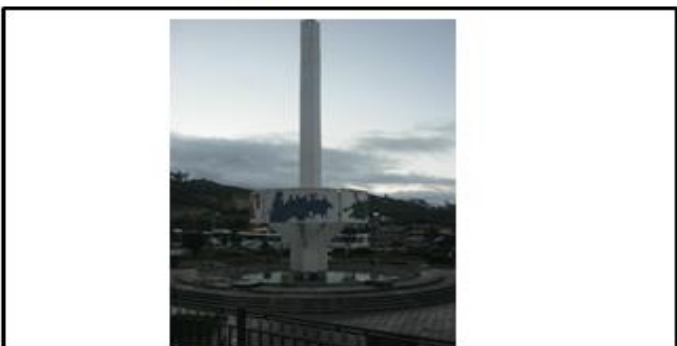
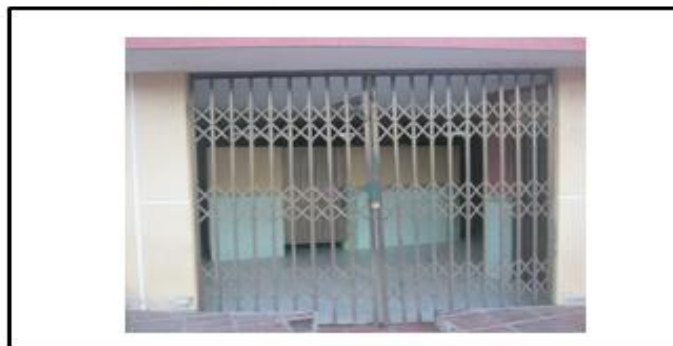
Figura 33: Zonas con déficit de accesibilidad a personas con discapacidad

Norma INEN 2245

Norma INEN 2248

Norma INEN 2240

Norma INEN 2293

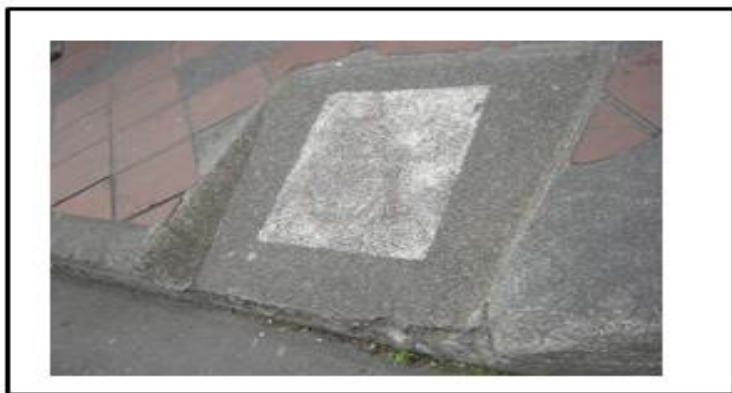
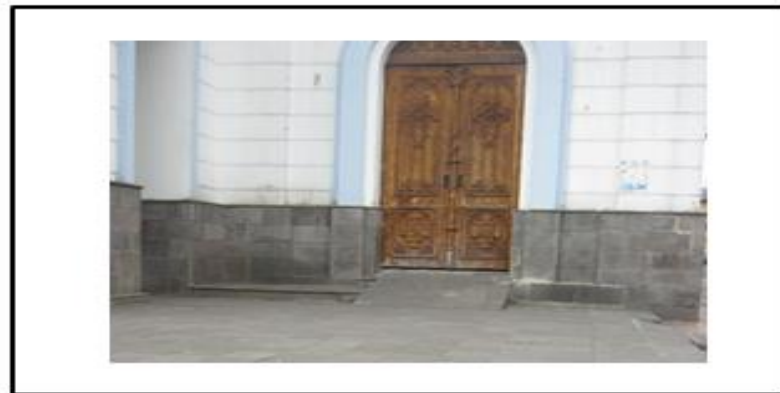
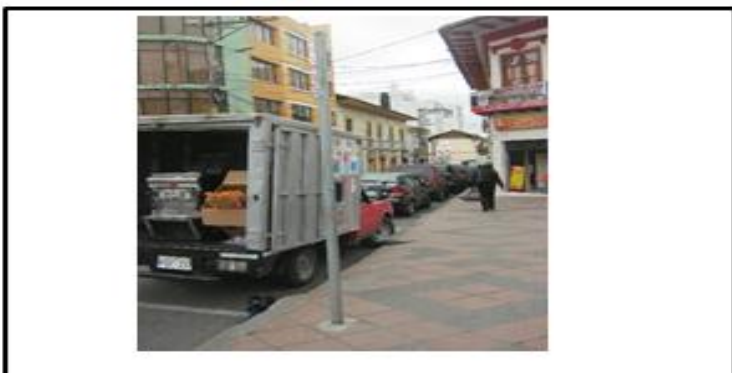
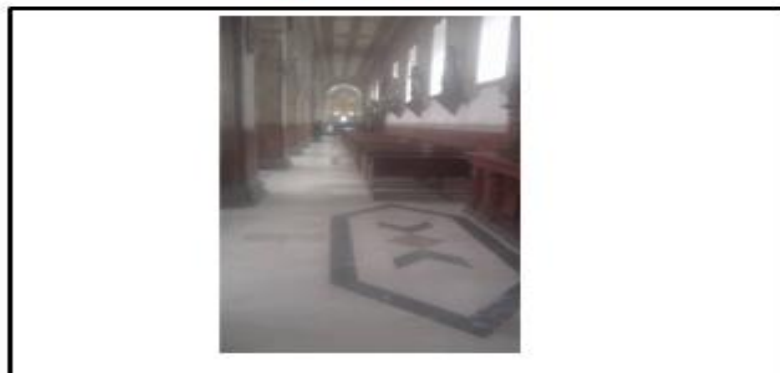
Figura 34: Zonas con déficit de accesibilidad a personas con discapacidad – Iglesia La Catedral

Norma INEN 2246

Norma INEN 2309

Norma INEN 2248

Norma INEN 2240

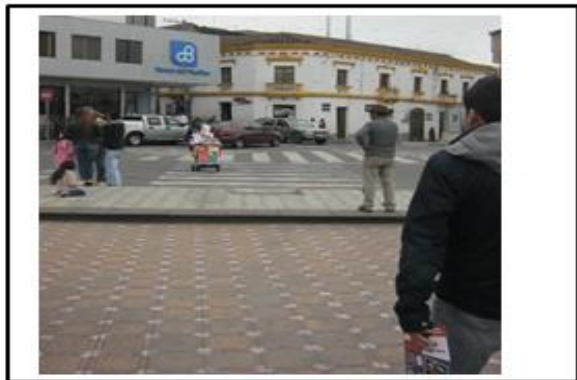
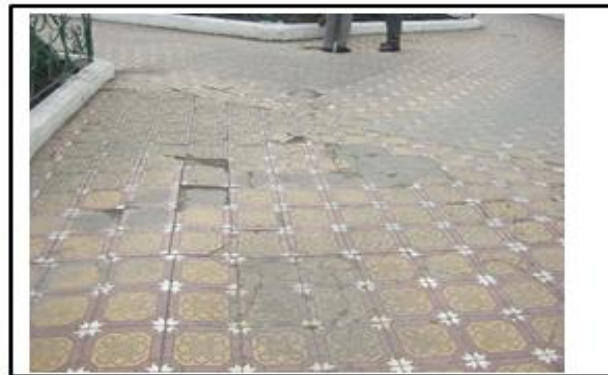
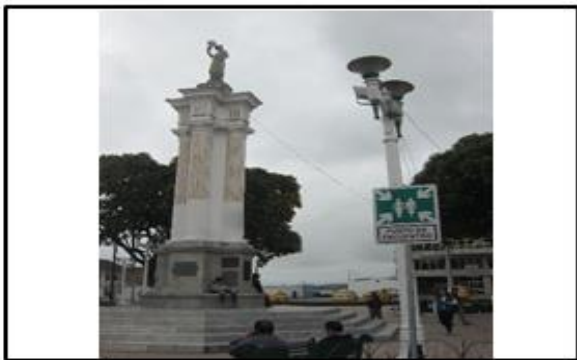
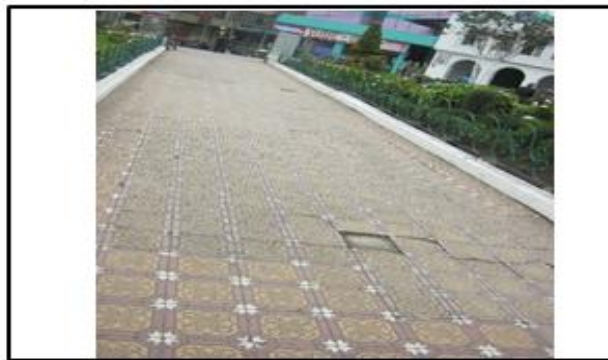
Figura 35: Zonas con déficit de accesibilidad a personas con discapacidad – Parque de la Independencia

Norma INEN 2243

Norma INEN 2309

INEN 2239

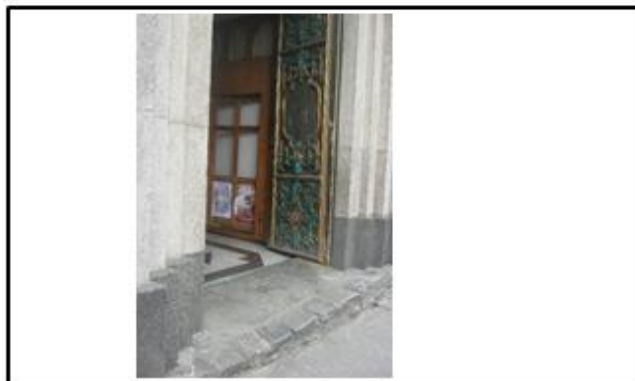
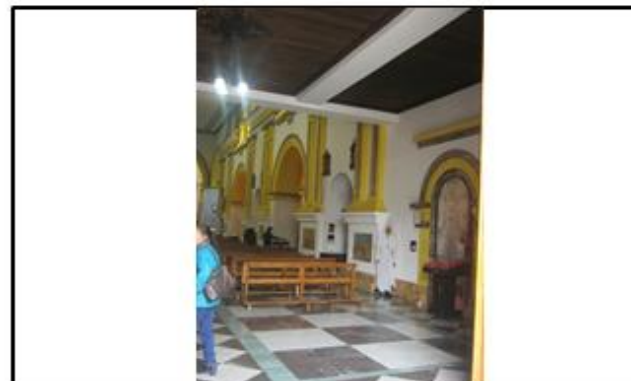
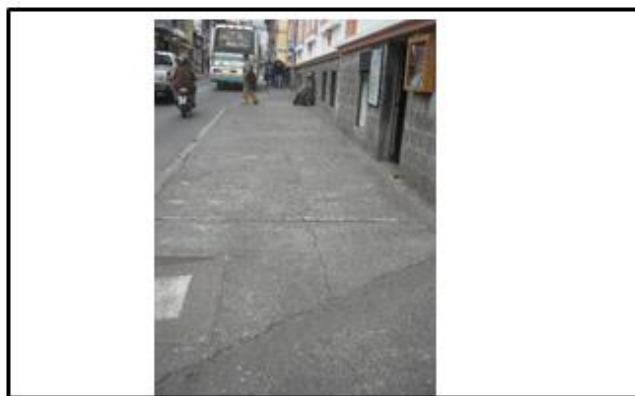
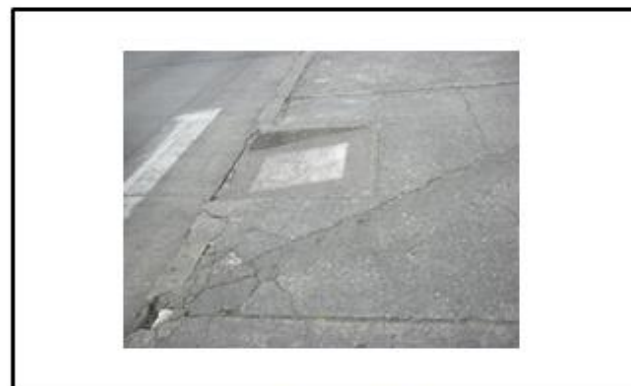
Figura 36: Zonas con déficit de accesibilidad a personas con discapacidad – Iglesia San Francisco

INEN 2245

Norma INEN 2240

INEN 2248

Norma INEN 2246

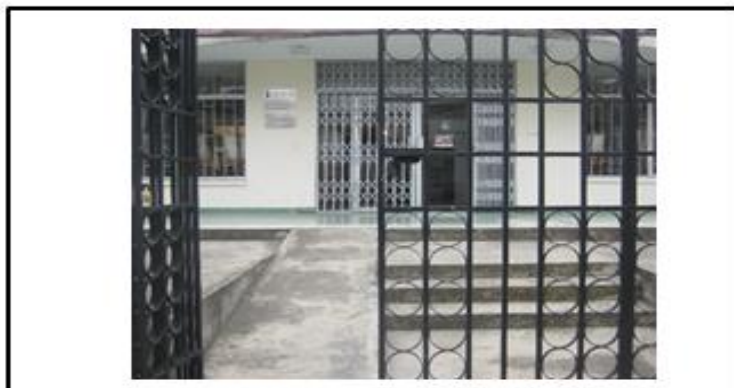
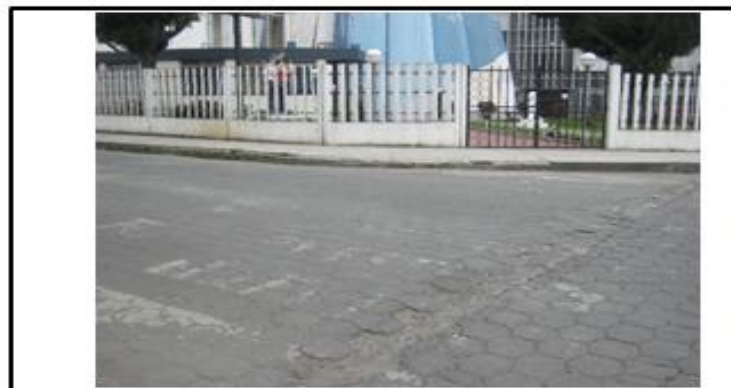
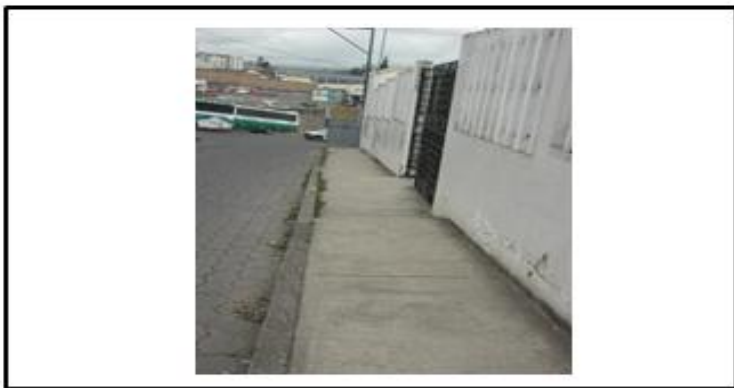
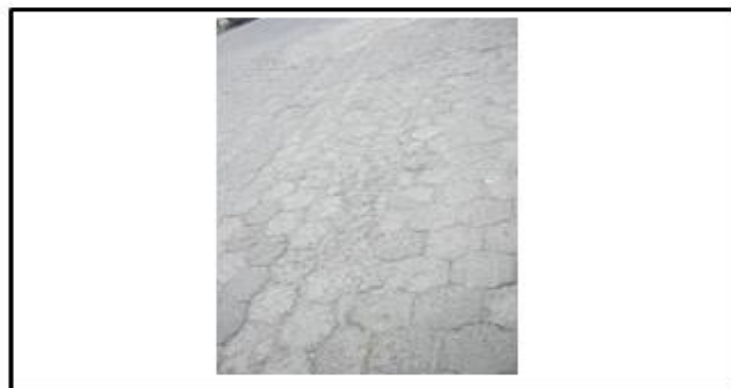
Figura 37: Zonas con déficit de accesibilidad a personas con discapacidad – Museo Germán Batidas Vaca

INEN 2244

Norma INEN 2239

INEN 2314

Norma INEN 2243

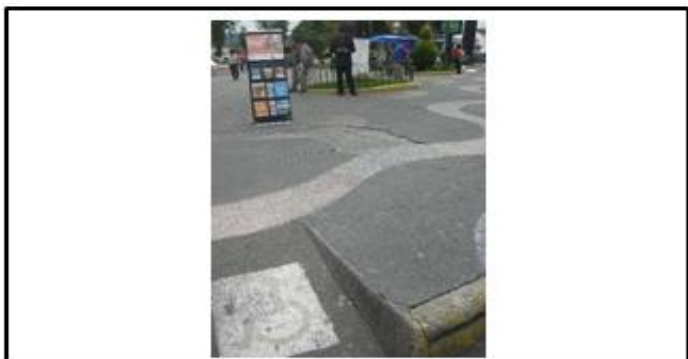
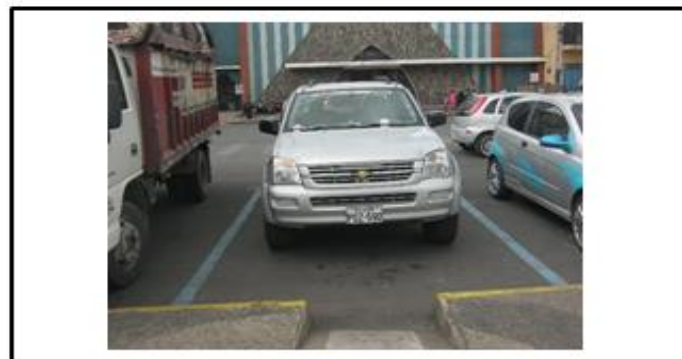
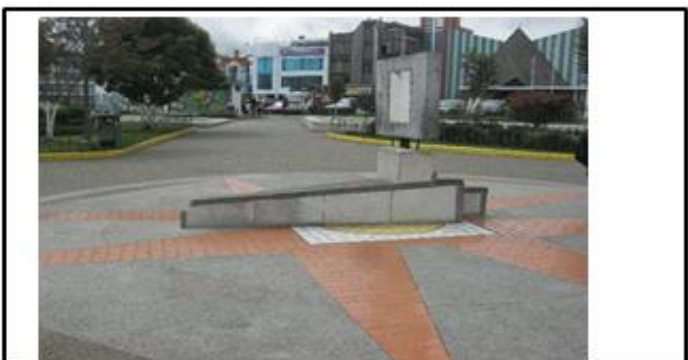
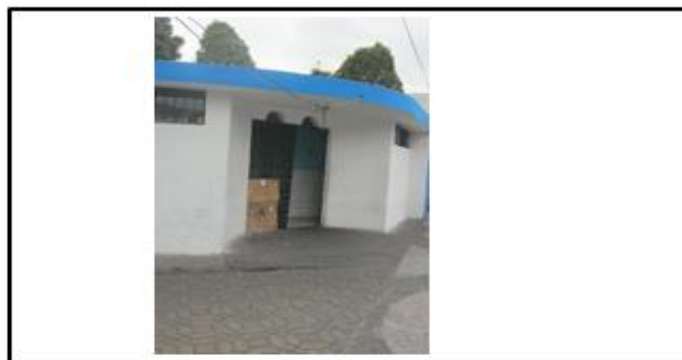
Figura 38: Zonas con déficit de accesibilidad a personas con discapacidad – Parque Isidro Ayora

INEN 2243

Norma INEN 2246

INEN 2240

Norma INEN 2293

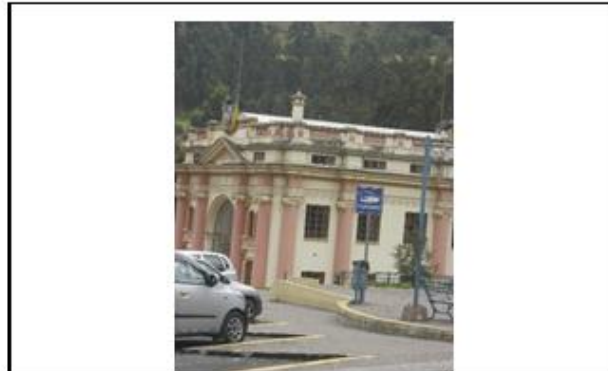
Figura 39: Zonas con déficit de accesibilidad a personas con discapacidad – Casa de Aduana

Norma INEN 2248
