UNIVERSIDAD POLITÉCNICA ESTATAL DEL CARCHI

Tema: “Análisis del potencial turístico del Qhapaq Ñan como alternativa de turismo cultural en la provincia del Carchi”.

Trabajo de Integración Curricular previo a la obtención del
título de Licenciadas en Turismo

Tulcán, 2024

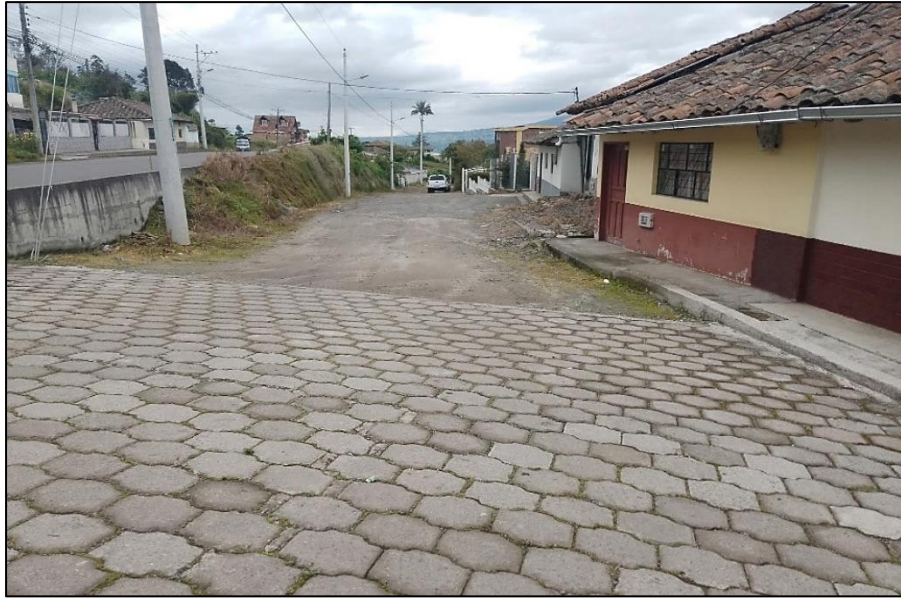
Figura 4. Inicio del Qhapaq Ñan sector Paja Blanca

En la figura 4 se observa la referencia inicial del Qhapaq Ñan sector Paja Blanca carretera vieja.

La técnica de construcción es mediante la limpieza y despeje con materiales de tierra y piedra. Actualmente la calzada ha sido afectada por diferentes factores antrópicos. Sin embargo, los habitantes del sector han empedrado y ampliado la vía para transportar sus productos a la ciudad, la piedra utilizada en la calzada es la basáltica retrabajada de diferentes tamaños que va desde los 10 a 30 cm de diámetro, esta piedra de origen volcánico presenta tonalidades de grises claro a grises oscuro. Además, se indica que en la parte central y lateral del camino se observa ejes de piedras grandes y redondeadas para evitar que las aguas lluvia se acumulen en la misma.

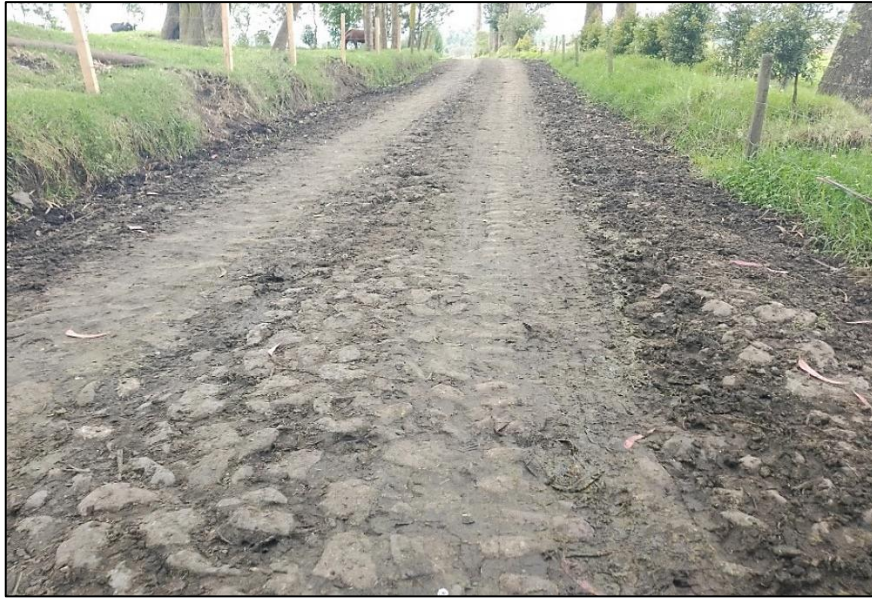
Figura 5. Calzada empedrada sector El Molino de San Luis

En la figura 5 se observa el tipo de calzada empedrada en el sector El Molino de San Luis.

Al ser un camino afectado no presenta muros sino únicamente cercos alambrados y bordes de tierra que están cubiertos de vegetación arbustiva. Para (Reyes, 2015) el camino antiguo corresponde a la calle principal, en dirección sur que cruza por el cementerio hasta el sector de Paja Blanca, nombre que aparece en la ruta del camino Inca. Según relata la señora Claudia Getial habitante del sector por el cual atraviesa la ruta, indica que la carretera vieja conectaba hasta Quito, el camino era puro callejones, piedras y grandes árboles. En resumen, el camino tiene orígenes principalmente de las culturas Capulí, Piartal y Cuasmal correspondientes al período de integración del 500 d.C. - 1500 d.C. Años más tarde los incas iniciaron su conquista hacia el norte con la red vial andina añadiendo en su ruta los antiguos caminos ancestrales y edificaciones arqueológicas que fueron hechos por la cultura Pasto.

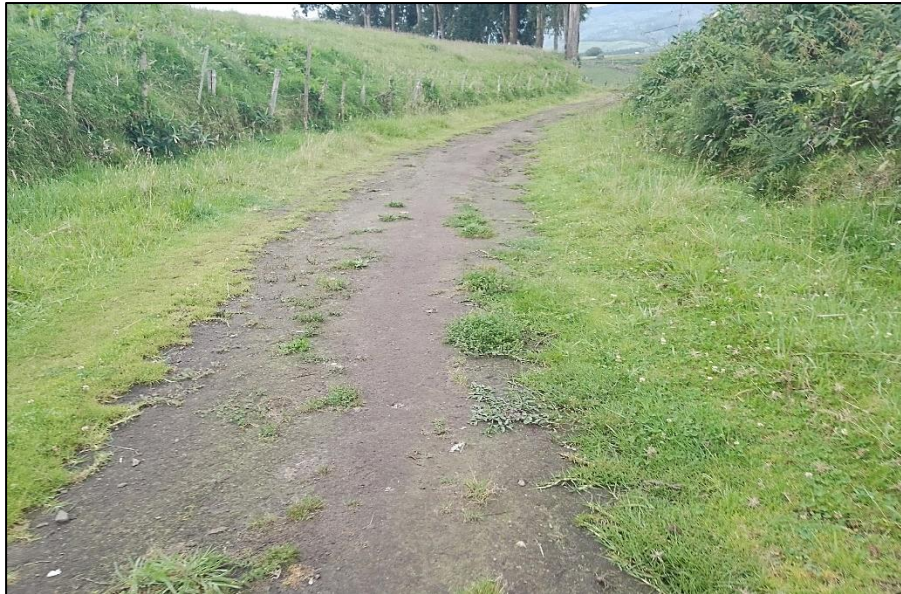
Figura 6. Afectaciones de la sección de camino

En la figura 6 se expone la estructura arqueológica afectada por factores climáticos y antropogénicos

La visibilidad arqueológica de la red vial Inca se puede evidenciar en su pérdida estructural o parcial de sus elementos, por tal motivo la sección Paja Blanca – San Luis es un camino afectado, no ha perdido su originalidad histórica, sino que su estructura se ha visto alterada debido a diferentes factores como deslizamientos de tierra, afectaciones climáticas y antrópicas dificultando su recorrido y registro del mismo. En base a lo expuesto anteriormente se especifica que los factores de afectación mencionados ayudan a determinar su estado de conservación, resultando en mal estado por haber sufrido alteraciones severas que ponen en riesgo su estabilidad.

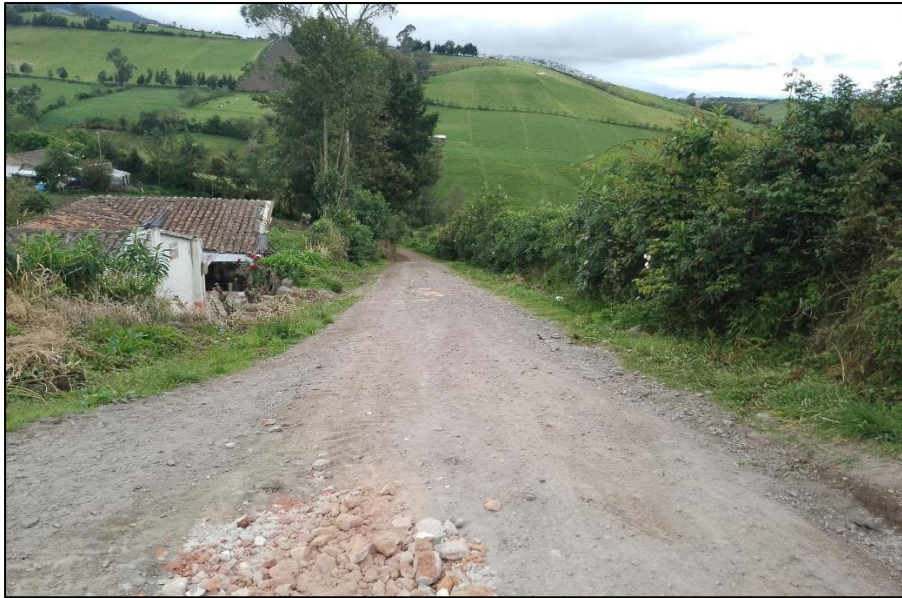
Figura 8. Inicio del Qhapaq Ñan calle Ecuador Mariscal Sucre

A continuación, en la figura 8 se observa el inicio del Qhapaq Ñan en la calle Ecuador parroquia Mariscal Sucre.

Actualmente la calzada ha sido ampliada y empedrada utilizando la piedra basáltica retrabajada de diferentes tamaños entre 8 a 20 cm de diámetro, el color de las rocas va desde negro a gris oscuro y están encajadas una tras otra. Cabe señalar que el empedrado es similar al camino ubicado en Paja Blanca, se puede observar la colocación de piedras más grandes en la parte central y lateral de la calzada a manera de ejes lineales que dividen el ancho de un camino. No contiene muros en sus lados, solamente se observa la delimitación de los terrenos que se encuentran a lo largo del camino.

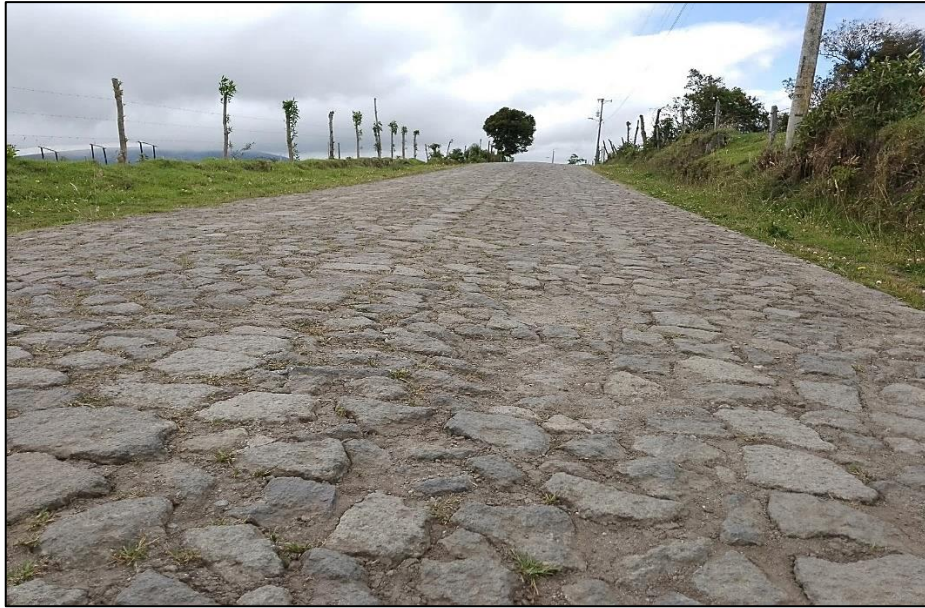
Figura 9. Calzada empedrada dirección comunidad El Tambo

En la figura 9 se muestra la calzada empedrada en dirección a la comunidad El Tambo, perteneciente a la parroquia Fernández Salvador.

Este camino tiene orígenes preincas e incaico pertenece al período de integración de las culturas Capulí, Piartal y Cuasmal año 500 a 1500 d.C. incluyendo la cultura Inca en los años de 1460 a 1532 d.C. Dicha información se corrobora gracias a que los habitantes encontraron algunos vestigios de cerámicas en la zona pertenecientes a las culturas ya mencionadas. Según la (UNESCO, 2021) en un estudio realizado indica que el camino se ubica en una ladera a una altitud de 2999 msnm, el tipo de vía era muy angosta con superficie de tierra excavada, no presentaba muros y el recorrido es rectilíneo. A este camino se encuentra asociado un Bohío en la comunidad El Tambo que fue construido en un terreno semipendiente cuya construcción tiene alrededor de 38 metros de diámetro formado por muros de 1,55 metros de alto y 2,80 metros de ancho, se dice que el bohío pudo haber sido un centro ceremonial de las culturas que habitaron en la zona. En definitiva, este bohío fue usado como vivienda por los pastos, con la llegada de los incas hacia el norte utilizaron estos espacios y los llamaron tambos como centros de descanso para los mensajeros del imperio.

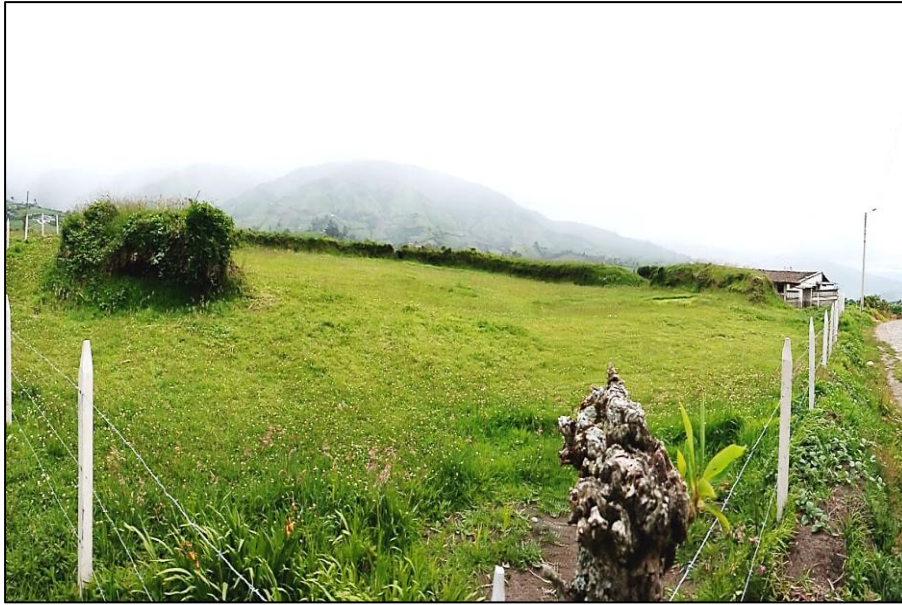
Figura 10. Bohío El Tambo

En la figura 10 se presenta una construcción preinca “Bohío Pasto” que fue anexado a la red vial Inca.

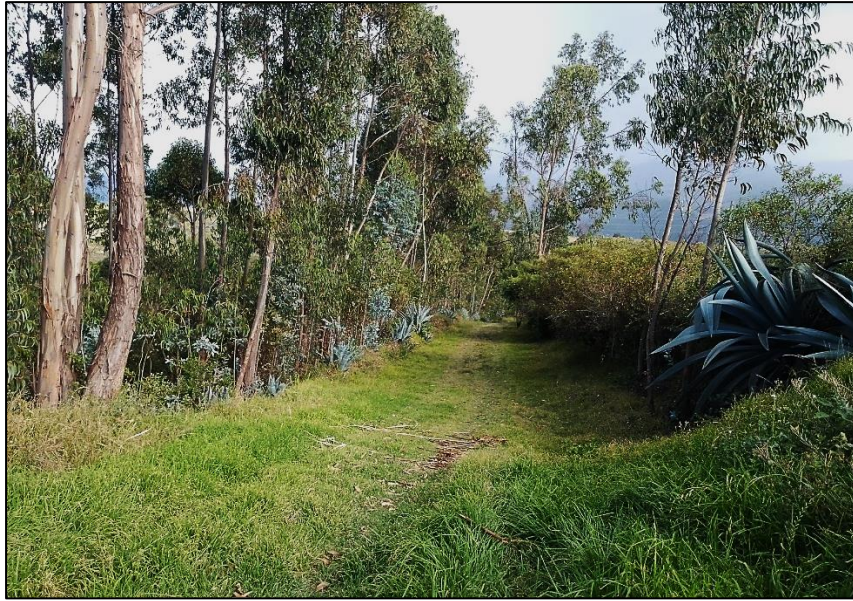
Figura 12. Inicio del Qhapaq Ñan parroquia La Paz

En la figura 12 se muestra la parte inicial del segmento Qhapaq Ñan en la parroquia La Paz, ubicada a un costado de la carretera Gonzales Suarez.

Este camino ha sido construido a partir del corte de la ladera, presenta un muro de sostenimiento en el corte talud con la finalidad de evitar el desprendimiento de material existente en los terrenos aledaños hacia la calzada, están elaborados con bloques de tierra cangahua, a sus lados existe la presencia de cunetas como drenaje para las lluvias. Actualmente el camino es poco concurrido por las personas debido a la existencia de la carretera cercana al mismo, sin embargo, se en ocasiones se realizan actividades con los estudiantes de la Unidad Educativa La Paz para difundir su importancia.

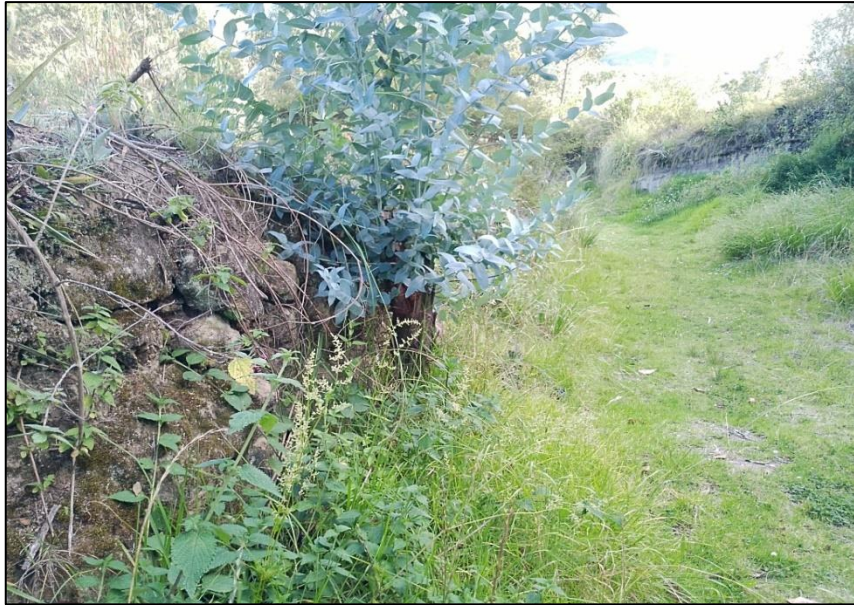
Figura 13. Muro de sostenimiento corte talud

En la figura 13 se presenta la existencia de muros piedra y tierra cangagua en el segmento La Paz

En cuanto a su nivel de conservación presenta escasas evidencias estructurales, tiene un alto riesgo de desaparecer debido a causas naturales, presencia de vegetación, expansión agrícola y ampliación de carreteras. Actualmente solo es un segmento de camino de pocos metros que no permiten conocer a ciencia cierta por donde continuaba la dirección del mismo y que poblados se conectaban a través de este. Por lo tanto, en base a estos estudios realizados se determina que es importante la recuperación, del pequeño espacio existente en la provincia del Carchi y evitar que se convierta en un camino registrado por ausencia o por remplazo de su totalidad.

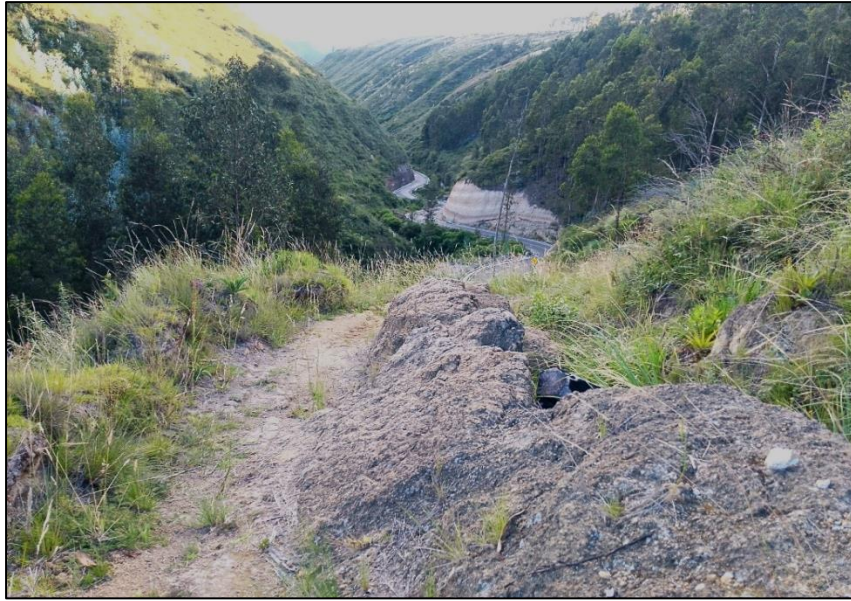
Figura 14. Estado de conservación

En la figura 14 se observa un pequeño sendero de un metro de ancho con escalinatas que facilita la movilización, construidos por los habitantes debido a las afectaciones climáticas y antrópicas que ha sufrido.

La dificultad para recorrer el camino se encuentra en un estado medio al poseer una longitud de 711 metros, el recorrido tomará de treinta minutos a una hora, se determina en esta categoría por estar construido en una ladera en corte talud lo que significa que está expuesto a sufrir alteraciones de deslizamientos de tierra y rocas hacia la calzada afectando su estructura, además por estar cubierta de maleza que dificulta acceso y la exposición a picaduras de insectos peligrosos.

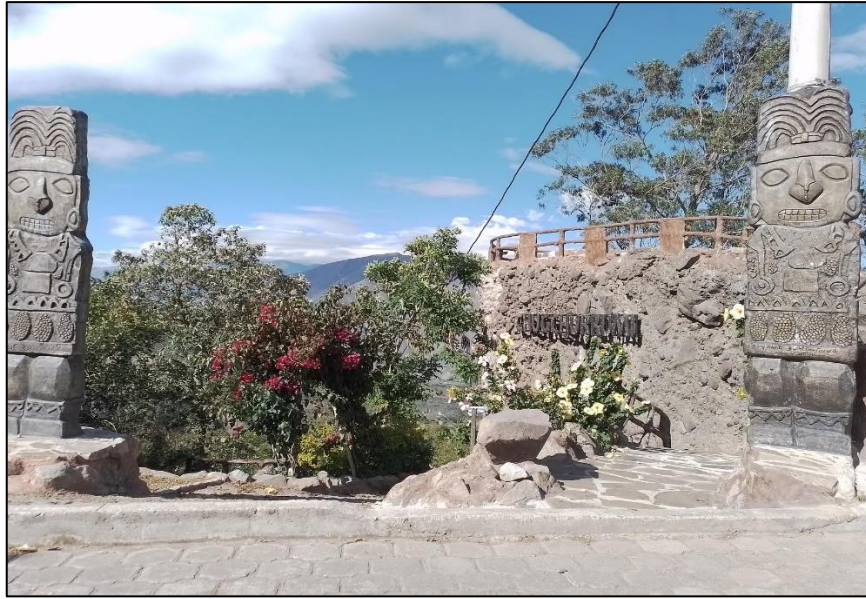
Figura 16. Inicio del Qhapaq Ñan parroquia Juan Montalvo

En la figura 16 se presenta el inicio de la sección Juan Montalvo-Cabuyal, tomando como referencia la piedra Chugchurrumi.

Presenta una calzada encerrada por muros y muros de sostenimiento construida por materiales de tierra y piedras en forma de mampostería simple que refiere a múltiples piedras apiladas una sobre otra con el objetivo de evitar la pérdida de la superficie que conforma la calzada, además presenta un canal de agua usado hasta la actualidad para regadío de los habitantes de la zona, las piedras de la calzada son variadas pero las que más predominan son andesitas de gris oscuro a gris claro y piedras tobas volcánicas de color rojizo con medidas entre 8,10,12 y 15 cm, no existe la presencia de muros en toda la calzada sino también de culuncos formados por el tránsito frecuente de las personas a manera de zanjas.

- Diagnóstico de la sección de Qhapaq Ñan sección Juan Montalvo-Cabuyal
La sección Qhapaq Ñan inicia en Juan Montalvo desde la Piedra Chugchurrumi con coordenadas 17N 0823995 0064914, a una altura de 2008 msnm que llega hasta la comunidad de Cabuyal con coordenadas 17N 821446.693 64571.317, a una altura 1486 msnm, su ancho varía entre 0,50 centímetros a 4 metros con una longitud de 3,79 kilómetros hasta el punto de llegada.

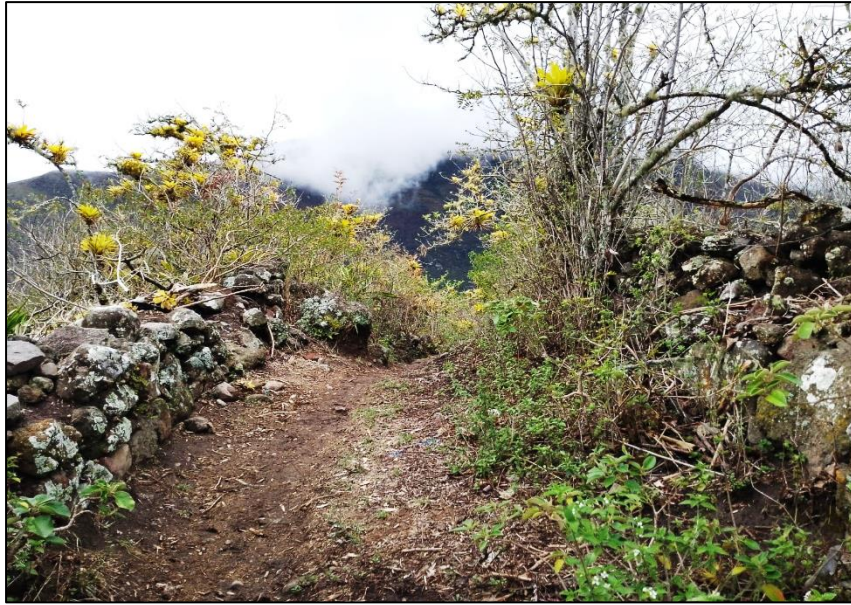
Figura 17. Calzada encerrada por muros

En la figura 17 se puede observar una calzada encerrada por muros en ciertas partes del trayecto.

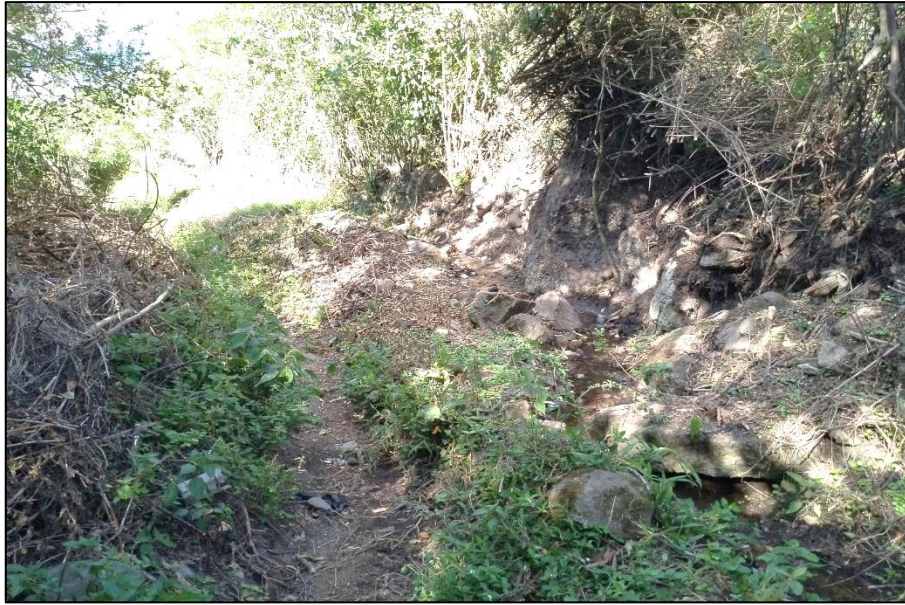
Figura 18. Canal de riego

En la figura 18 se muestra un canal de riego a un costado de la calzada usado por los habitantes de la zona para el regadío de sus productos.

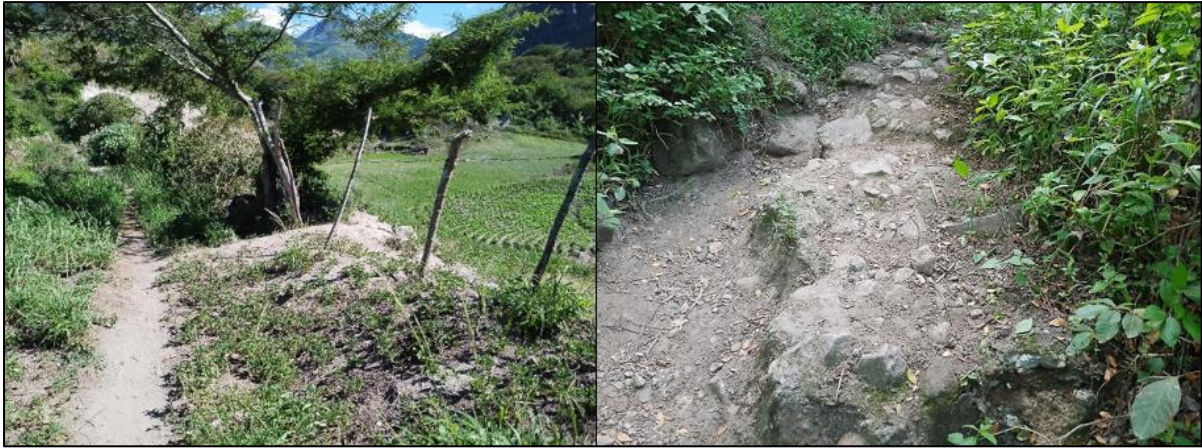
Figura 19. Estado de conservación

La estructura arqueológica ha sufrido daños severos, la sección de camino se encuentra afectado y el estado de conservación es malo, puesto que algunos habitantes han remplazado la arquitectura del camino con materiales modernos como alambrados en donde se ubicaban los muros de piedra, además de ampliaciones de carreteras para sacar los productos locales. La dificultad para recorrer es alta, puesto que recorrerlo lleva un trayecto de 1 a 3 horas por sendas alejadas a un teléfono de socorro, probabilidades altas de caídas de un excursionista y deslizamientos por la pendiente, alta vegetación y exposición a picaduras de animales, además no existe puntos de referencia para orientarse, en partes del camino se necesita el uso de manos.

En la figura 19 se presenta el remplazo de los componentes constructivos de la sección de camino Juan Montalvo como los muros de piedra por alambrados de púas y la calzada por la ampliación de carreteras.

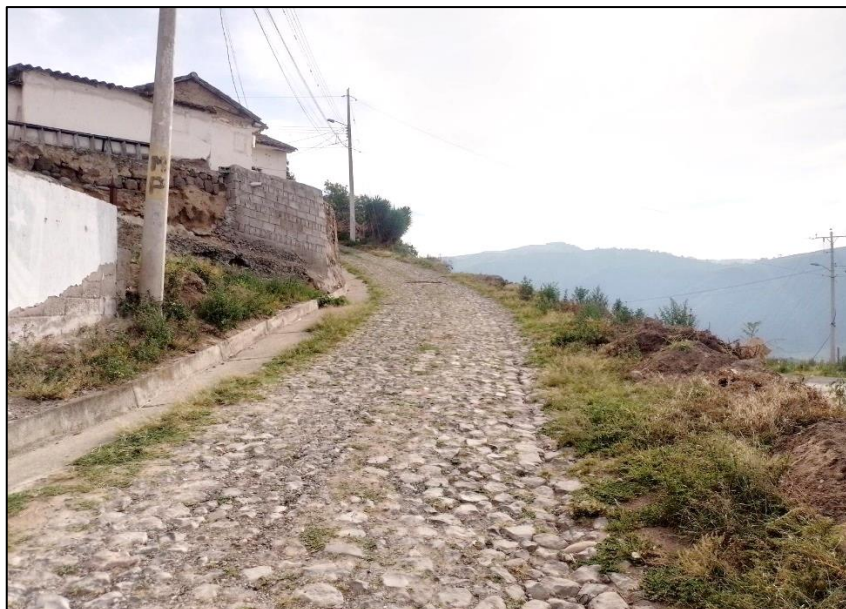
Figura 21. Inicio del Qhapaq Ñan comunidad La Portada

En la figura 21 se muestra el punto inicial de la sección de camino La Portada.

Presenta una calzada por remplazo que ha sido empedrada y adoquinada parcialmente, el empedrado de la calzada es mediante canto rodado con piedras que van desde los 8 a 15 centímetros de colores grises a marrones. Cuenta con muros de tapia de 50 centímetros de ancho por 3 metros de alto con un margen de 50 centímetros, ubicándose únicamente en pequeñas partes de la comunidad de San Antonio de Mira, los cuales se encuentran en estado de deterioro, algunos han caído por los años transcurridos y otros han sido destruidos para construir viviendas. Además de contar con cunetas y un canal de regadío para las plantaciones ubicadas en la comunidad de Carlizama y San Antonio.

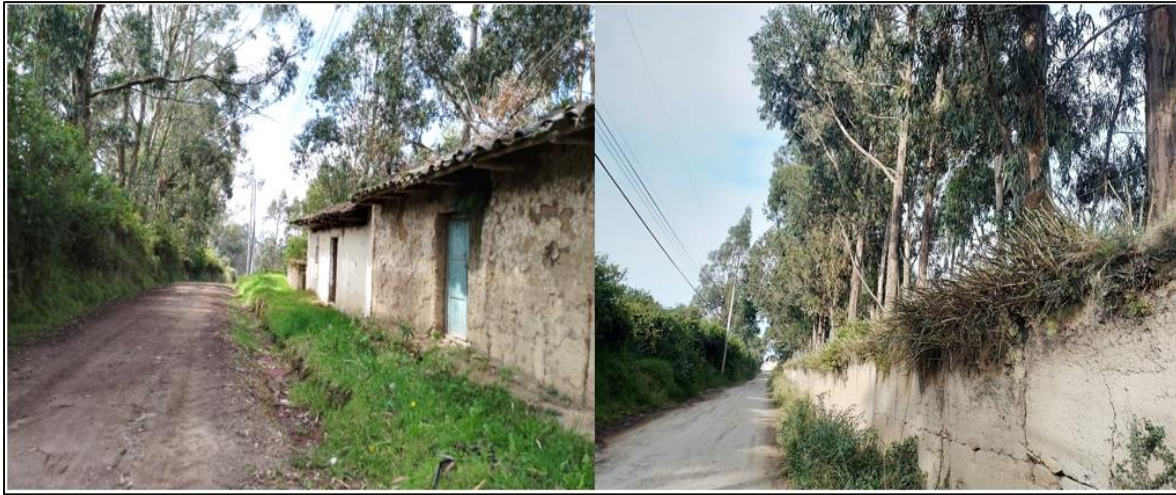
Figura 22. Características constructivas de la calzada

En la figura 22 se observa componentes arquitectónicos como muros de tapia, adicional la presencia de casas vernaculas o nativas que se encuentran abandonadas.

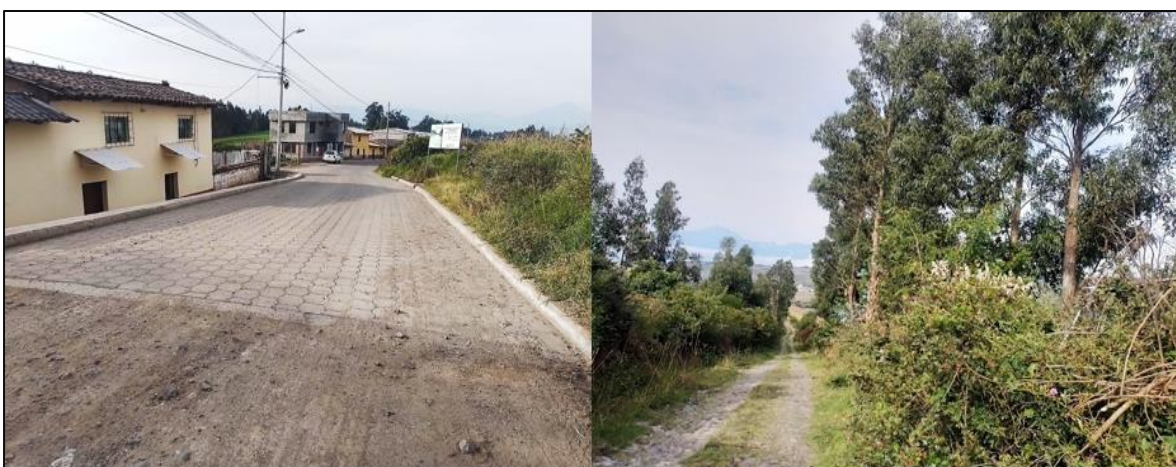
Figura 23. Estado actual del camino La Portada

En la figura 23 se muestra el estado de conservación de la sección de camino La Portada evidenciándose la presencia de vegetación y el remplazo de la calzada.
