# UNIVERSIDAD POLITÉCNICA ESTATAL DEL CARCHI

### TURISMO Y ECOTURISMO

Tema: “Evaluación de la accesibilidad turística para personas con discapacidad física en los servicios turísticos de la ciudad de Tulcán en el año 2019”

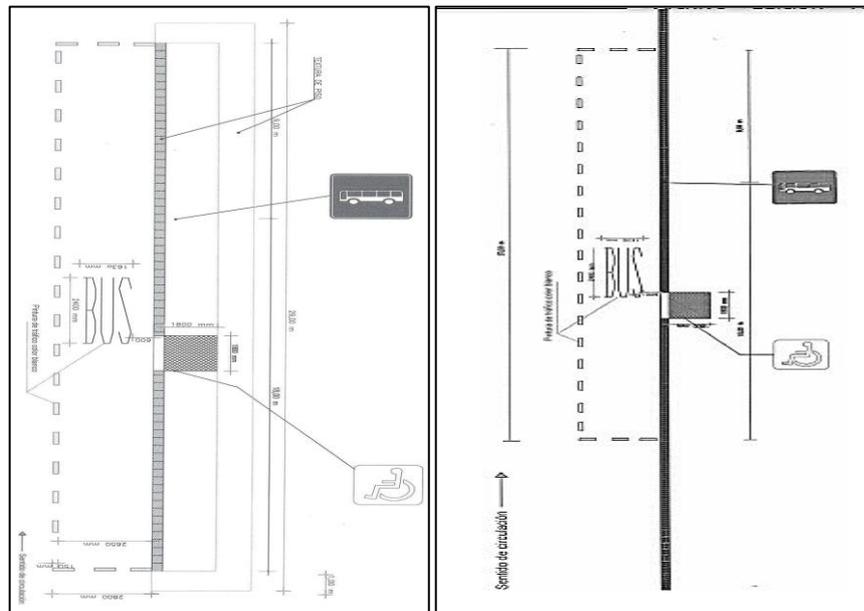
o movilidad reducida. Permitiendo la ubicación y trato preferencial al interior del transporte de las personas con discapacidad o movilidad reducida (ver figura 4) (INEN, 2010).

**Figura 4:** Parada de bus (izquierda) y andén (derecha)  
**Fuente:** INEN (2010).

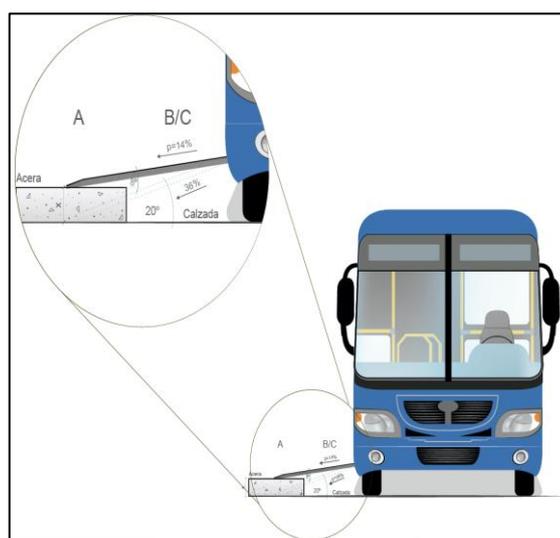
Norma Técnica Ecuatoriana NTE INEN 2853:2014 Rampas para el ingreso y egreso de personas con movilidad reducida a vehículos para el transporte terrestre de pasajeros: Esta norma indica las bases técnicas para la adecuación de rampas a los medios de transporte terrestre de pasajeros. Estas rampas son mecanismos de apoyo para personas con discapacidad. Toma en cuenta la distancia y altura del andén respecto a la puerta del transporte (ver figura 5) (INEN, 2014).

**Figura 5:** Rampa de ingreso y egreso para bus  
**Fuente:** INE (2014).

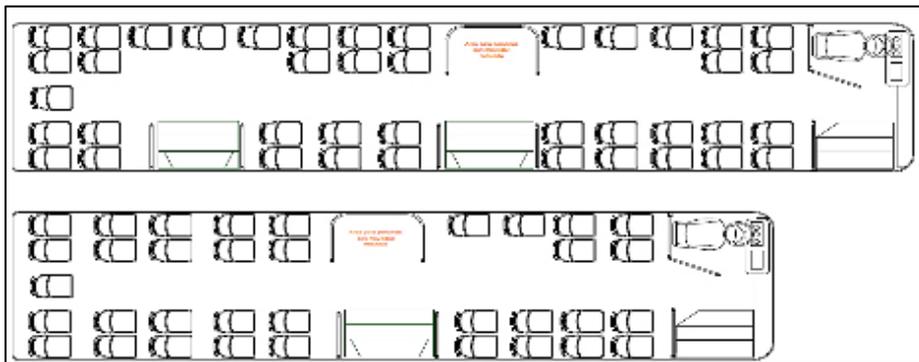
Norma Técnica Ecuatoriana NTE INEN 2205:2010 Vehículos automotores - Bus urbano; Requisitos: Esta norma regula las disposiciones y parámetros para que un bus urbano funcione y circule por la ciudad con requisitos mínimos para su funcionamiento y que garantiza el bienestar y comodidad del usuario. Velar por el Bienestar del usuario como en aspectos de disposición de las entradas y su mecanismo de abertura, disposición o ubicación de los diferentes elementos al interior de la unidad de transporte pública urbano (ver figura 6) (INEN, 2010).

**Figura 6:** Esquema de distribución de elementos - bus  
**Fuente:** INEN (2010).

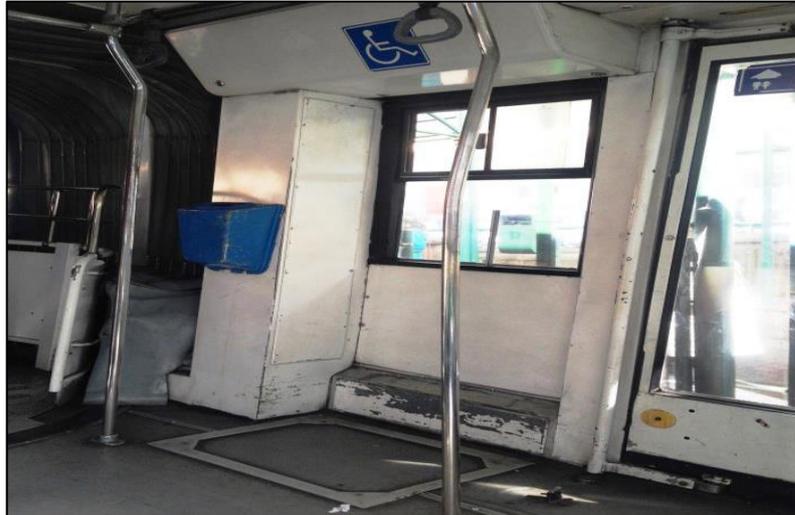
Norma Técnica Ecuatoriana CPE INEN 21-1:2015 Directrices para el desarrollo de normas sobre sistemas de transporte y necesidades de las personas con discapacidad y adultos mayores Parte 1: directrices básicas: Aplica regulaciones básicas y necesarias que garanticen la accesibilidad en el transporte y a lo largo del sistema vehicular de uso de la ciudadanía. Todos estos criterios en forma de recomendación son para elaborar métodos para la calidad en el transporte en su ámbito físico y cultural (Ver figura 7 y 8) (INEN, 2015).

**Figura 7:** Disposición errónea de elementos  
**Fuente:** INEN (2015).

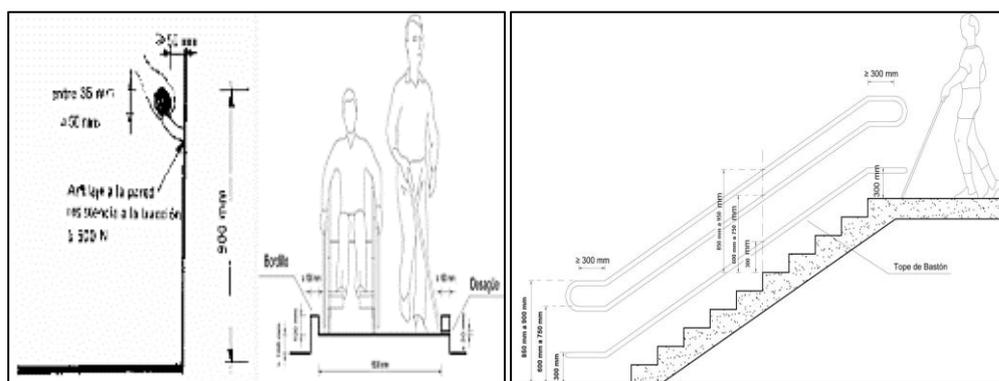
Norma Técnica Ecuatoriana NTE INEN 2 244:2000 Accesibilidad de las personas al medio físico; Edificios, agarradera bordillos y pasamanos. Requisitos: Indica que todos los edificios en su exterior como en su interior acaten la recomendación del diseño correcto de agarraderas, bordillos y pasamanos. Los pasamanos deben ser de sección circular o anatómicos. Por otra parte, los bordillos son elementos que sobresalen de la acera como elemento de seguridad y que pone un límite en la variación de nivel de la superficie (ver figura 10) (INEN, 2000).

**Figura 10:** Sujeción de agarradera, bordillo y pasamano  
**Fuente:** INEN (2000).

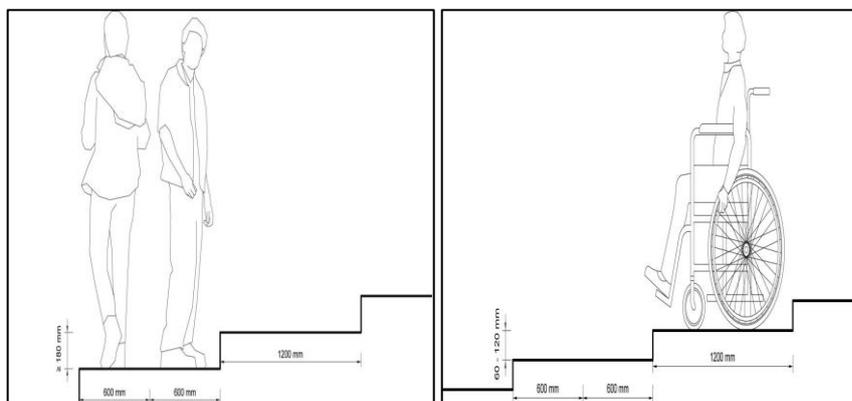
Norma Técnica Ecuatoriana NTEINEN 2249:2016 Accesibilidad de las personas al medio físico; Circulación vertical. Escaleras; Requisitos: Para ello se toma dos aspectos generales el ancho de paso y alto de paso. Además, la incorporación de un descanso en tramos de escaleras y en las escaleras de uso especial la huella debe ser de 60 cm y 1200 cm para personas en sillas de rueda, coches de bebe, andadores y coche de transporte liviano (ver figura 12) (INEN, 2016).

**Figura 12:** Escaleras para uso especial  
**Fuente:** INEN (2016).

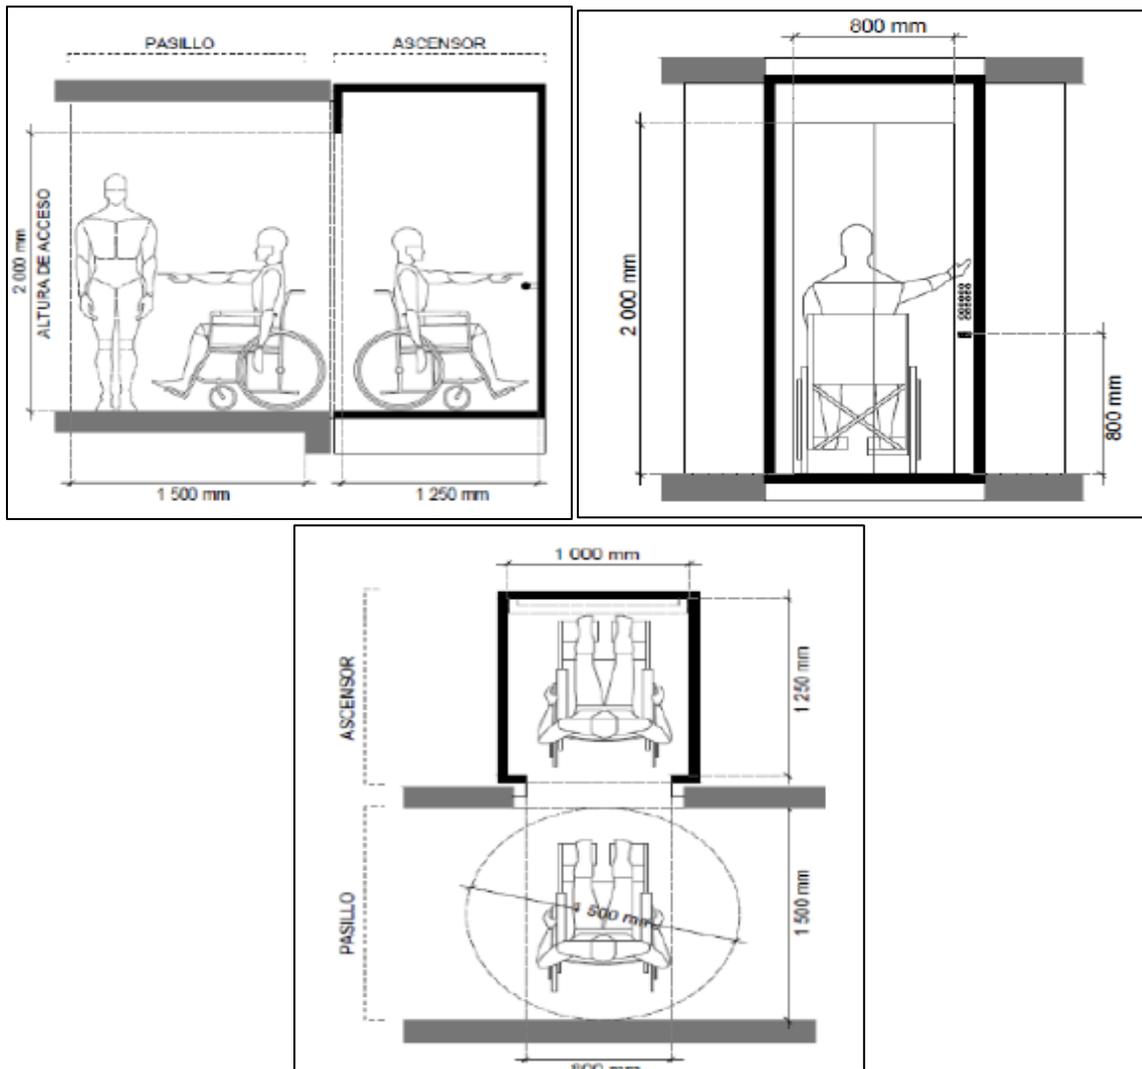
Norma Técnica Ecuatoriana NTEINEN 3139:2018 Accesibilidad de las personas al medio físico; Circulaciones verticales; Ascensores: Deben primordial los criterios de deambulación libre sin obstáculos y con el tiempo de espera adecuado y el espacio para maniobra de personas con discapacidad o movimiento reducida. También regula la ubicación de los sistemas operativos del ascensor (panel de botones) (ver figura 13) (INEN, 2018).

**Figura 13:** Área de cabina y disposición panel de botones  
**Fuente:** IENEN (2018).

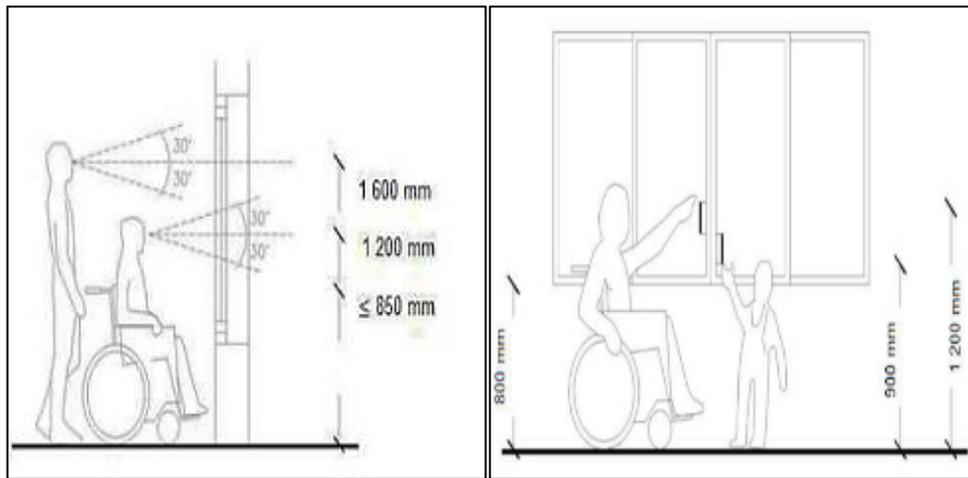
Norma Técnica Ecuatoriana NTEINEN 3142:2018 Accesibilidad de las personas al medio físico; Ventanas - Requisitos: Norma para el uso accesible de todos los elementos comprendidos como ventanas en las edificaciones independientemente de la condición física o discapacidad de la persona. En la que se prioriza la ubicación de las ventanas, la altura respecto al piso, sistemas de abertura, cierre automático y altura de la ventana respecto a la visión de la persona (ver figura 14) (INEN, 2018).

**Figura 14:** Altura a nivel visual y operativo de elementos  
**Fuente:** INEN (2018).

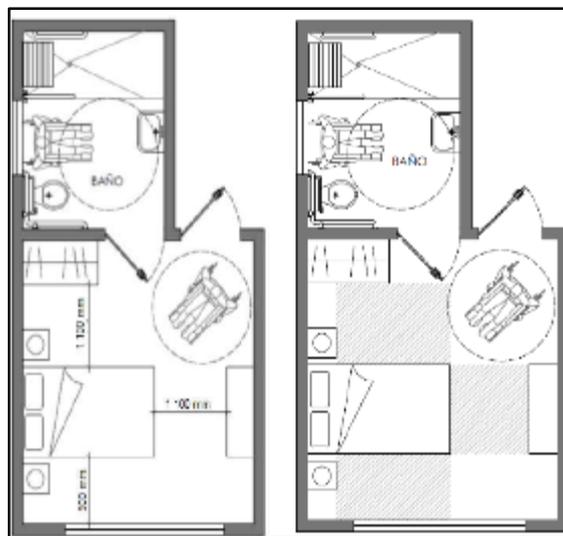
Norma Técnica Ecuatoriana NTEINEN 3141:2018. Accesibilidad de las personas al medio físico; Dormitorios y habitaciones accesibles - Requisitos: INEN (2018) esta norma se centra en todos los servicios que prestan alojamiento donde lo principal es el descanso y recuperación de las personas. Estos servicios están presentes en viviendas, conjuntos habitacionales, edificaciones no residenciales y otras edificaciones. En este punto los hoteles, hostales y demás categorías de alojamientos están cobijadas por esta norma para el diseño, operación y equipamiento adecuado (ver figura 15) (p. 2 - 3).

**Figura 15:** Habitación simple con su área de aproximación, distribución básica  
**Fuente:** INEN (2018).

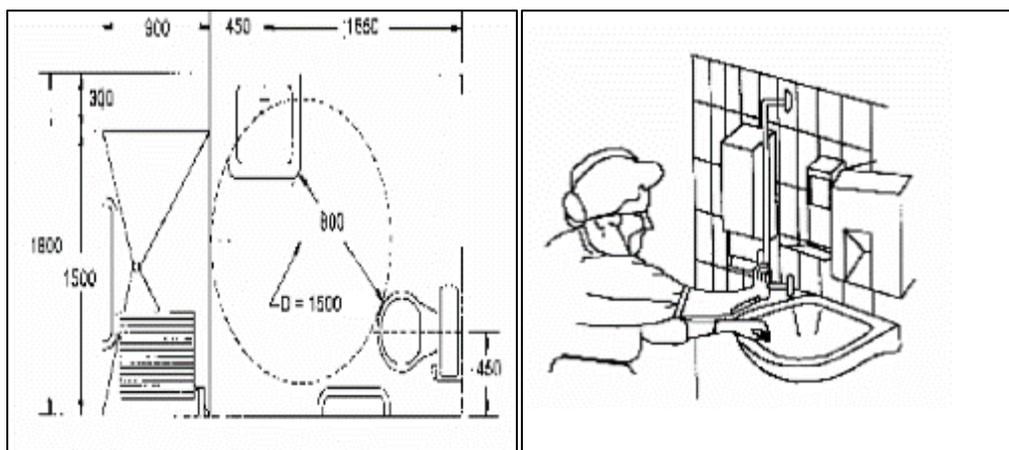
Norma Técnica Ecuatoriana NTE INEN 2293:2001 Accesibilidad de las Personas con Discapacidad y Movilidad Reducida al Medio Físico; Áreas higiénicas sanitarias: Enfatiza las bases técnicas para la disposición de cuartos de baño y de aseo con relación a los diferentes elementos sanitarios al interior de los aseos (ver figura 16) (INEN, 2001).

**Figura 16:** Baño para persona con discapacidad física  
**Fuente:** INEN (2001).

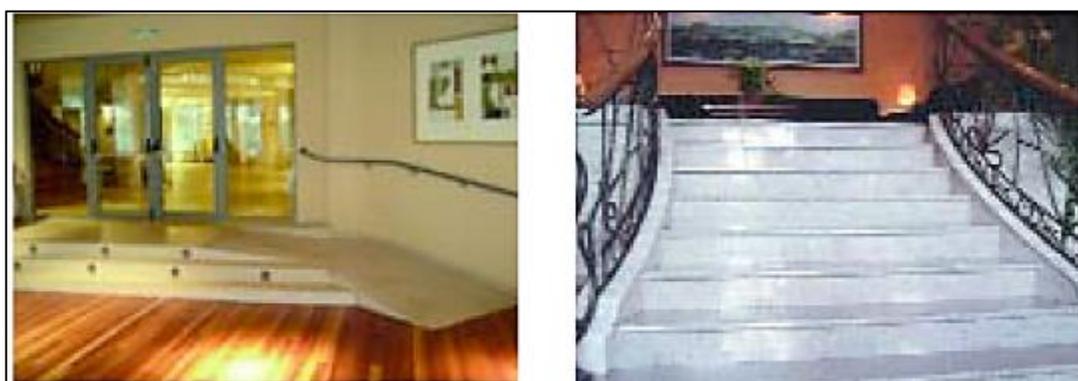
Cuando el itinerario muestra que el acceso del restaurante se encuentra al mismo nivel de la zona de estacionamiento. El itinerario no debe presentar gradas, escalones o desniveles no funcionales. Debe tener una superficie de pavimento antideslizante, rampas, ascensores o elevadores.

**Figura 18:** Acceso con rampas y escaleras con pasamanos a cada extremo

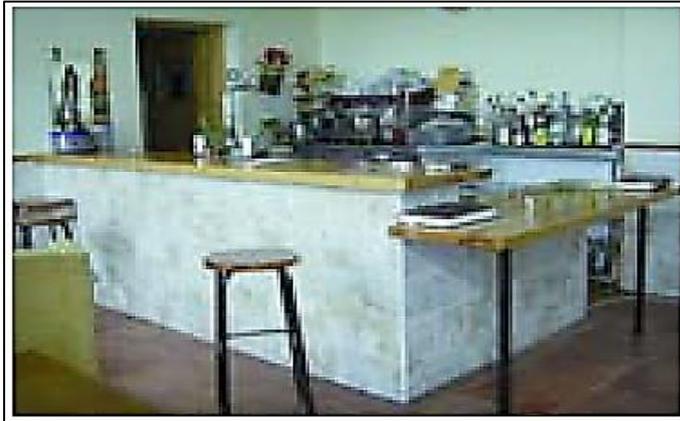
- El ancho de la barra de doble altura será de 90 cm y con un fondo de aproximación de 60 cm, mayor o igual, complementada con una altura de al menos 70 cm.
- La altura total de la barra de doble altura debe ser de 75 a 80 cm.
- Es preferible tener sillas o butacas adaptativas a personas con discapacidad física (p.8).

**Figura 22:** Barra adaptativa para personas en silla de ruedas  
**Fuente:** PREDIF (s.f).

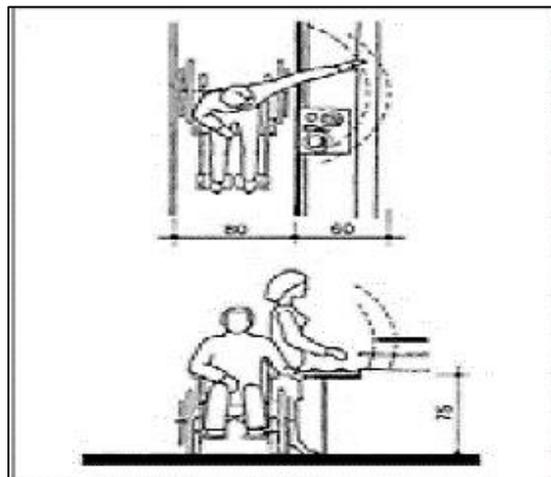
- La altura de las barras de buffet debe ser de 75 a 80 cm y que permita la aproximación de manera frontal y lateral hacia ella. En consecuencia, la parte inferior tendrá una altura de 70 cm con un fondo libre de 60 cm como dimensión mínima
- La barra tendrá 80 cm de ancho libre a lo largo de la barra permitiendo la circulación y movilidad de una persona en sillas de ruedas o una persona con movimiento reducido
- El alcance lateral desde la posición de la persona en silla de ruedas hasta la bandeja debe ser de 60 cm ningún plato o bandeja debe estar alejado más allá de este límite (p.8).

**Figura 23:** Barra de autoservicio con aproximación  
**Fuente:** PREDIF (s.f).

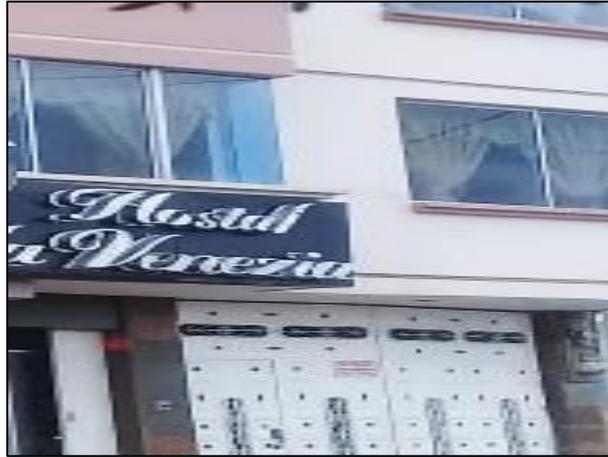
**Figura 57:** Hostal Bella Venezia  
**Fuente:** Elaboración propia

**Accesibilidad:** ACCESIBLE CON DIFICULTAD

**Acceso al Lugar:** La vereda cercana a 50 metros de distancia presentan condiciones en deterioro y desniveles. Cuenta con rotulación correcta para poder identificar el establecimiento, sin embargo, no hay presencia de rampas que faciliten el tránsito a personas con discapacidad o en silla de ruedas.

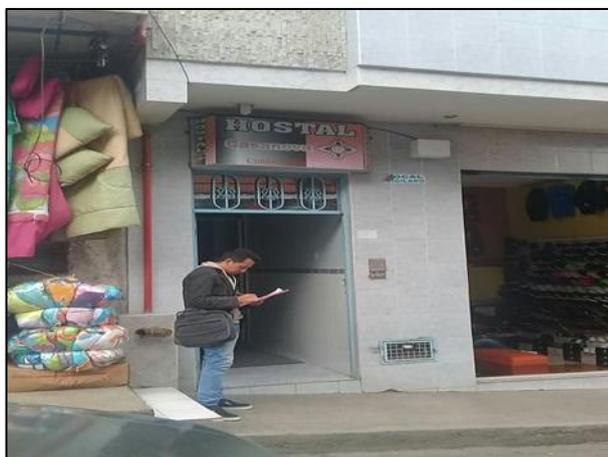
**Figura 59:** Hostal Cassanova  
**Fuente:** Elaboración propia

**Accesibilidad:** NO ACCESIBLE

**Acceso al Lugar:** La vereda cercana a 50 metros de distancia presentan condiciones relativas en deterioro con desniveles. Debido a piso no antideslizante, no hay la presencia de rampas.

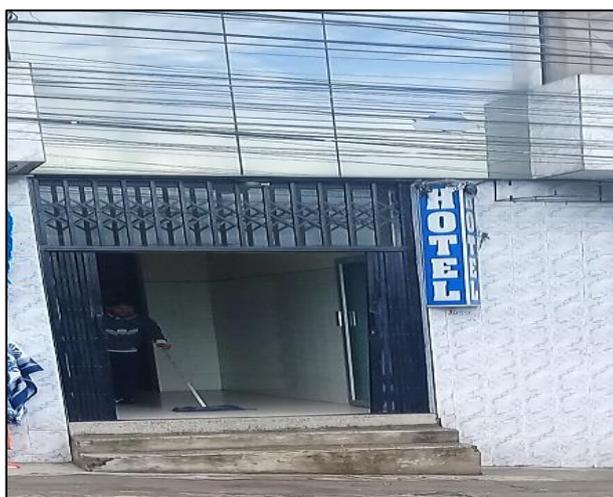
**Figura 60:** Hostal Royal Plaza

**Accesibilidad:** ACCESIBILIDAD CON DIFICULTAD

**Acceso al Lugar:** La vereda cercana a 50 metros de distancia presentan condiciones relativas en deterioro con desniveles y en una calle con inclinación. No hay presencia de rampas esto dificulta la movilidad de las personas.

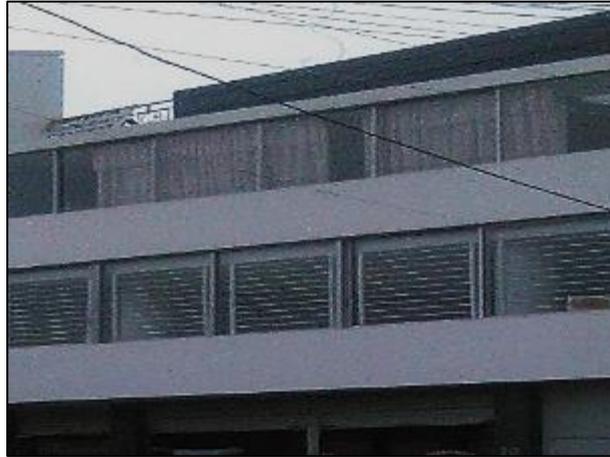
**Figura 71:** Restaurante Danubio  
**Fuente:** Elaboración propia

**Accesibilidad:** ACCESIBLE CON DIFICULTAD

**Acceso al Lugar:** La vereda cercana a 50 metros de distancia presentan condiciones en deterioro con desniveles leves. Sin embargo, no hay presencia de rampas para persona en silla de ruedas.

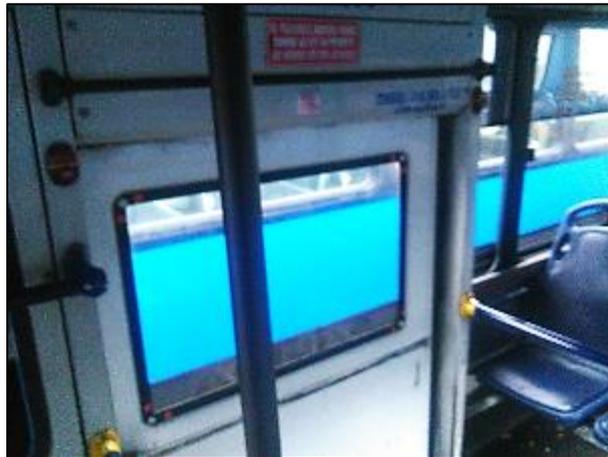
**Figura 84:** Pulsadores mal ubicados  
**Fuente:** Elaboración propia

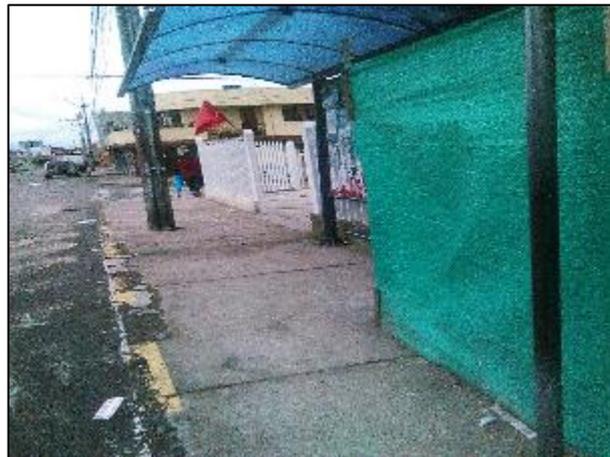
**Figura 85:** Parada Obstaculizada por construcción  
**Fuente:** Elaboración propia. Av. Veintimilla y Camilo Ponce.

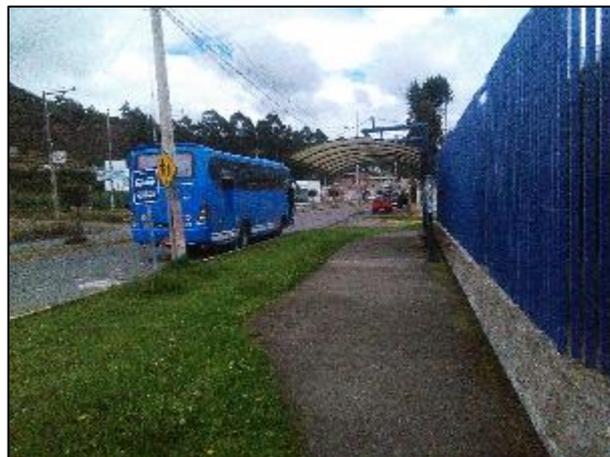
**Figura 86:** Parada con acera no óptima  
**Fuente:** Elaboración propia. Av. Veintimilla y Patronato.
